# IDENTIFICAÇÃO E MAPEAMENTO DE PONTOS DE DISPOSIÇÕES IRREGULARES DE RESÍDUOS SÓLIDOS NO PERÍMETRO URBANO DO MUNICÍPIO DE HUMAITÁ-AM

Edimar da Graça Cruz<sup>1</sup> Benone Otávio Souza de Oliveira<sup>2</sup> Maria Francisca da Graça Cruz <sup>3</sup>

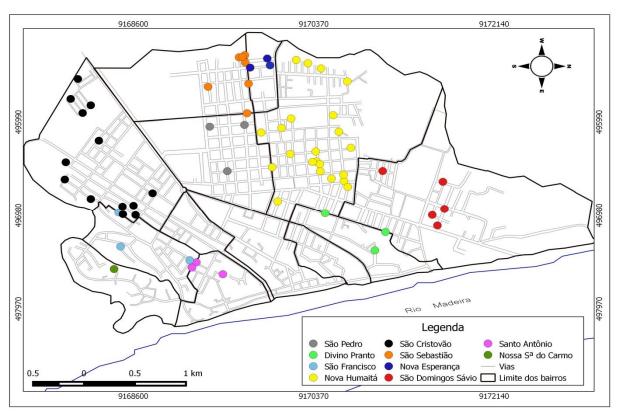
**Figura 1 -** Distribuição de pontos de disposições irregulares de Resíduos Sólidos no perímetro urbano do município de Humaitá-AM.

Através das visitas *in loco*, foram registrados 63 pontos de disposições irregulares de Resíduos Sólidos no perímetro urbano do município de Humaitá-AM e com a coleta das coordenadas do local foi possível gerar o mapa com a distribuição espacial de cada ponto, conforme a Figura 1.

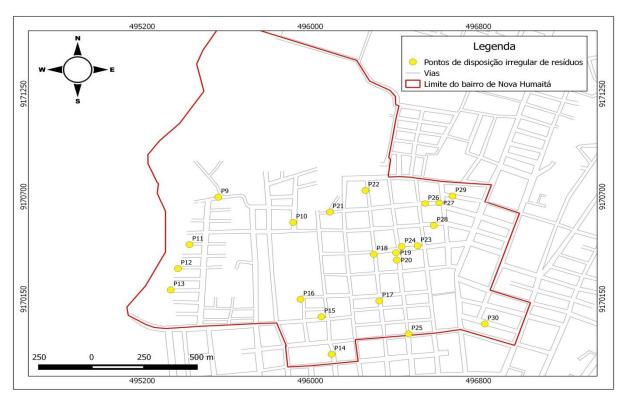
**Figura 2 -** Distribuição de pontos de disposições irregulares de Resíduos Sólidos no bairro de Nova Humaitá.

De acordo com a delimitação dos bairros do município realizada pelo IBGE (2010), e em virtude dos dados estarem desatualizada o bairro de Nova Humaitá contempla grande parte do atual bairro de Nova Esperança, aumentando assim a sua área de abrangência, e deste modo corroborou para a identificação de pontos de disposições irregulares (22 pontos) (Anexo I).

Conforme visto no mapa, a maioria dos pontos de disposições irregulares de resíduos identificados se verifica na porção leste da área urbana deste bairro (pontos 18, 19, 20, 23, 24, 26, 27, 28,29), visto que são áreas de maior concentração de moradias e de produção de resíduos, os demais pontos verificam-se de maneira dispersa no bairro. É importante ressaltar que este bairro apesar de ser o maior em extensão territorial e de maior população do município, o mesmo não é totalmente habitado, havendo muitos lotes sem ocupação, corroborando com (TEIXEIRA et al., 2013) o qual afirma que os vazios urbanos contribuem para uma serie de problemas nas cidades, dentre elas a questão das disposições irregulares dos Resíduos Sólidos. O mesmo autor afirma ainda que moradores veem nesses vazios locais propícios para o descarte de materiais indesejados, de natureza variada.

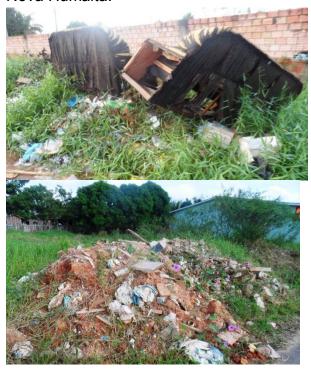
**Figura 3 -** Disposições irregulares de Resíduos Sólidos Urbanos no bairro de Nova Humaitá.

Durante a pesquisa foi possível verificar as diferentes situações dos locais de disposições irregulares de Resíduos Sólidos nesse bairro, os resíduos encontrados variaram entre resíduos de origem residencial como (matéria orgânica, papel, sacolas plásticas, papelão, garrafa pet, móveis velhos, etc.), comercial (caixas de papelão, embalagens de óleo lubrificantes), de limpeza pública (restos de poda e jardinagem) e da construção civil (entulhos), conforme se observa na Figura 3.

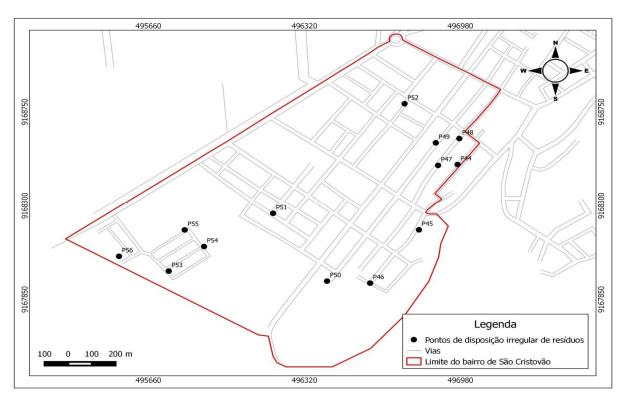
**Figura 4 -** Distribuição de pontos de disposições irregulares de Resíduos Sólidos no bairro de São Cristóvão.

Para o bairro de São Cristóvão foram identificados (13) pontos de disposições irregulares de Resíduos Sólidos (Anexo I). Conforme a Figura 4, os pontos identificados verificam-se de maneira aglomerada na porção leste da área urbana deste bairro (pontos 44, 47, 48, 49) e na porção sudoeste (pontos 53, 54, 55, 56) onde se localiza o conjunto habitacional Uruapiara, os demais pontos verificam-se de maneira dispersa no bairro, observando ausência de pontos na área central do bairro.

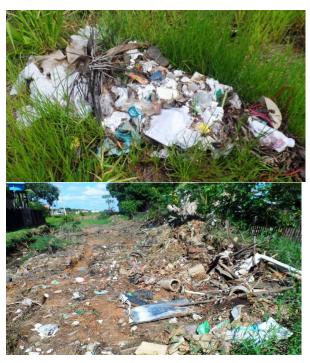
**Figura 5 -** Disposições irregulares de Resíduos Sólidos no bairro de São Cristóvão.

No bairro de São Cristóvão foi evidenciado situações que não se distinguiu muito dos locais de disposições de Resíduos Sólidos encontrados no bairro de Nova Humaitá, sendo que, os resíduos encontrados variaram entre resíduos de origem residencial como (matéria orgânica, papel, sacolas plásticas, papelão, garrafa pet e etc.), comercial (pneu de motocicleta), de limpeza pública (restos de poda), conforme se observa na Figura 5.

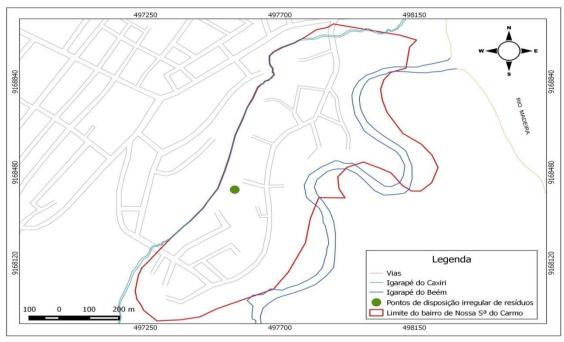
**Figura 6 -** Distribuição de pontos de disposições irregulares de Resíduos Sólidos no bairro de Nossa Senhora do Carmo.

Outro fator relevante no bairro é a questão do mesmo está localizado entre o Igarapé do Beem e Igarapé do Caxiri, conforme observa-se na Figura 6, sendo que, em muitas situações a população lança diretamente seus resíduos nesses corpos, corroborando com (MUCELIN e BELLINI, 2008), os quais argumentam que, dentro dos ambientes urbanos os rios são utilizados como corpos receptores e ainda como depósitos de lixo em suas margens e leitos.

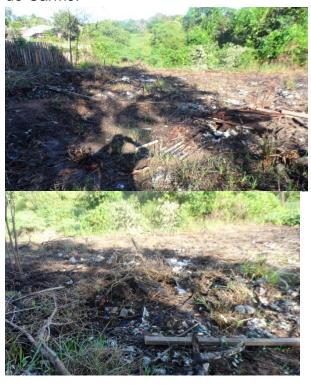
**Figura 7 -** Disposições irregulares de Resíduo Sólido no bairro de Nossa Senhora do Carmo.

No ponto de disposição irregular de Resíduos Sólidos localizado no bairro de Nossa Senhora do Carmo, Figura 7, apresentou uma característica que é muito comum no município, à queima do resíduo no próprio local o qual podem ocasionar uma série de consequências para o ambiente e sociedade, concordando com (LOURENÇO et al., 2013), o qual afirma que, a queima do resíduo do ponto de vista ambiental pode ocasionar sérios problemas para a população, principalmente para a saúde, seja pela fumaça liberada durante a queima do material, que também pode liberar alguma substância tóxica presente em algum resíduo, e/ou pelos insetos vetores de doenças que os Resíduos Sólidos podem abrigar, caso permaneçam no local sem nenhum tratamento adequado.
