ÁGUA TRATAMENTO E DISTRIBUIÇÃO: DESPERDÍCIO E MEDIDAS DE CONTENÇÃO

Este estudo de caso tem a contínua importância de analisar as formas para conservar um importante recurso natural, a água, após tratamento e na fase de distribuição, por meio de medidas de contenção de desperdício pelo sistema de abastecimento público do município de Mangaratiba. Quando o manancial de abastecimento for pequeno isolado e fragmentado se faz a necessidade de implementar um programa de redução de perdas incorporar técnicas necessárias a fim de aprimorar o melhor desempenho do sistema e garantir a disponibilidade hídrica para determinada região. Através de pesquisas em documentos, entrevistas, fotos, feiras é que se pode concluir neste estudo de caso que é possível melhorar o sistema sem degradar o meio ambiente. A falta d'água se dá pelo desperdício em algum ponto desconhecido, que denomina-se de vazamento oculto. A educação ambiental e instrumentos tecnológicos são ferramentas que podem ser empregadas pelo gestor ambiental à campo, de forma interdisciplinar, para identificar e prevenir perdas de água potável nas redes de distribuição. Vale ressaltar que o plano de gestão e planejamento bem feito pode

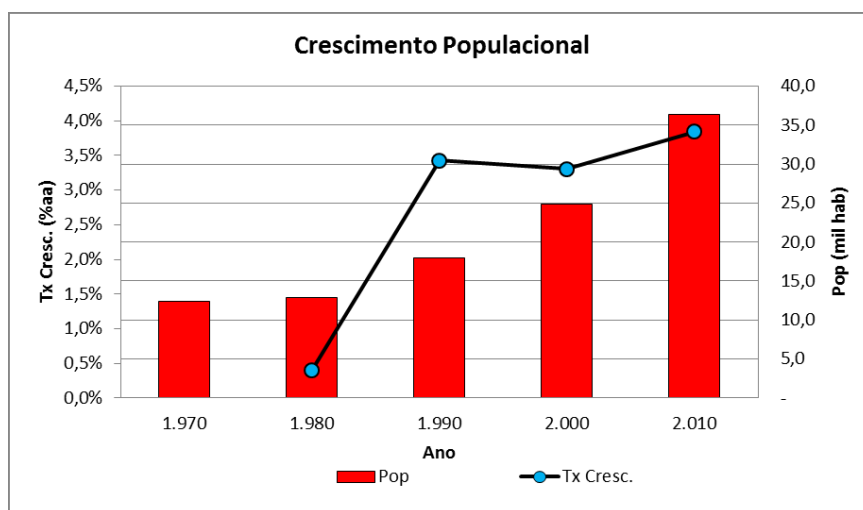
Figura 1. Crescimento Populacional de Mangaratiba – RJ

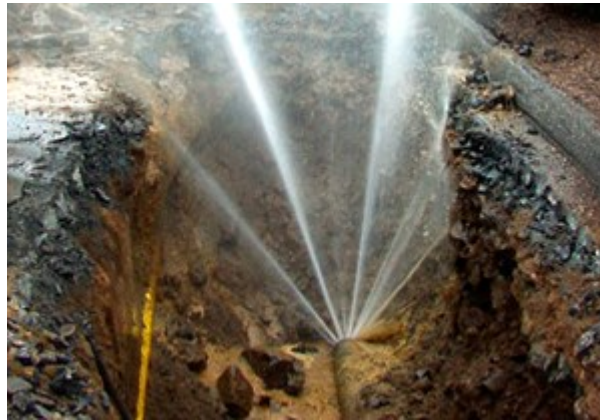
Figura 2. Flagrante de vazamento no Sistema
Fonte: Do Autor, 2014.

Segundo o dicionário Soares Amores, o vazamento “é o ato ou efeito de vazar”, vazar é transpassar, perfurar, deixar sair o líquido. A água que escoia em tubulações pressurizadas contém energias em várias formas; a principal é a energia cinética, desta forma quando a tubulação se rompe o líquido se infiltra no solo principalmente em solo arenoso, o que se denomina como perdas não aparentes, pois um pequeno vazamento não visível pode acarretar sérios danos ao meio ambiente até que seja detectado. A perda de água no município de Mangaratiba é muito elevada, e está vinculada a diversas situações como à perda aparente (cadastro técnico incorreto) somados às perda visíveis nos ramais. De acordo com o relatório mensal de atividade do mês de julho do ano de 2014, foram detectados 47 vazamentos aparentes (quantitativo), sendo necessários 47 reparos na rede, como pode se verificar na Tabela 2 a seguir, não sendo contabilizados neste relatório os vazamentos invisíveis.

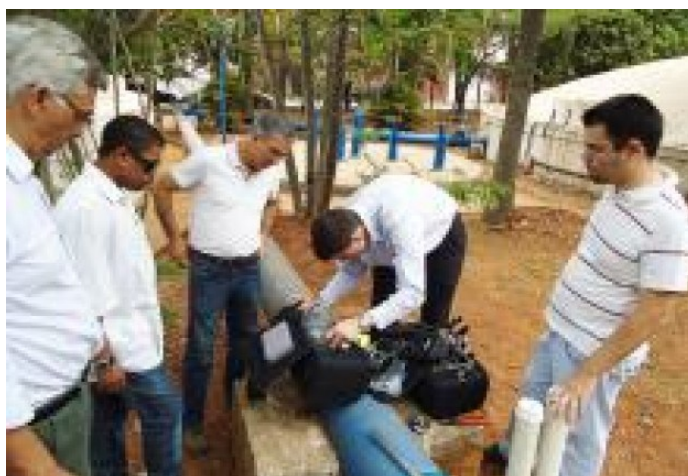
Figura 3. Equipe de Macromedição

Com intuito de levantar, coletar e analisar dados sobre o sistema que abastece o distrito de Mangaratiba, de acordo com a fonte de abastecimento, realizaram-se diversas medições no sistema, referente à questões como: volumes de água produzidas (macromedição), volume micromedidas e índice de micromedição, que são recursos imprescindíveis para efetivar o cálculo do volume captado e distribuído.

Um sistema de macromedição é fundamental para gerar informações que apoiem a tomada de decisão na operação de um sistema de abastecimento e também para controlar e eliminar as perdas.

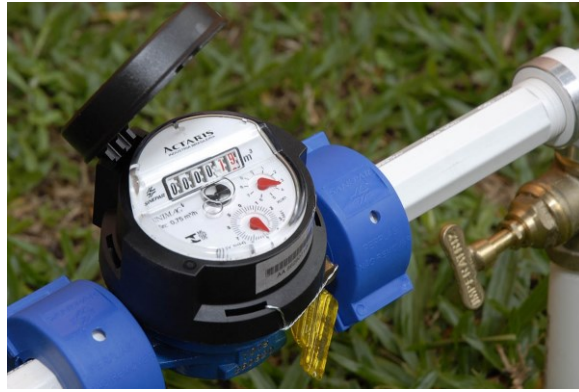
Figura 4. Hidrômetro instalado

Entende-se por micromedição como um instrumento importante para trabalhar em conjunto com o sistema de macromedição, compreendendo que a micromedição é a medição do consumo realizada no ponto do alimentador predial de um determinado usuário, de acordo com decreto estadual 553/76, utilizando-se do equipamento denominado hidrômetro, que é um aparelho destinado a medir o consumo de água, independente da categoria ou faixa de consumo. Excepcionalmente compreende a medição permanente do volume de água consumido e que é registrado periodicamente por meio da indicação propiciada pelos hidrômetros, daí a importância da instalação de medidores individualizados, em um estudo de caso do setor comercial da concessionária foi solucionado o demanda pelo volume apurado de uma determinada pousada, a Pousada das Pedras, situada na rua Ceci sob nº251 no distrito de Itacuruçá, onde foi identificado um vazamento após constatado um volume e valor da exorbitante na fatura, ocasionado pelo estaqueamento de fundações em construção no terreno ao lado da pousada, o que danificou o reservatório inferior, que apresentou fissuras ocasionando a infiltração no solo da água armazenada na cisterna da pousada, este escoamento de água foi contabilizado pelo medidor.

Deve-se ressaltar a importância da vida útil do hidrômetro de cada fabricante, o município de Mangaratiba compõem a maior parte do sistema “hidrometrado” da concessionária com mais de 20 anos e muito deles já sem funcionamento eficaz ; a troca do hidrômetro antigo ou com vida útil vencida

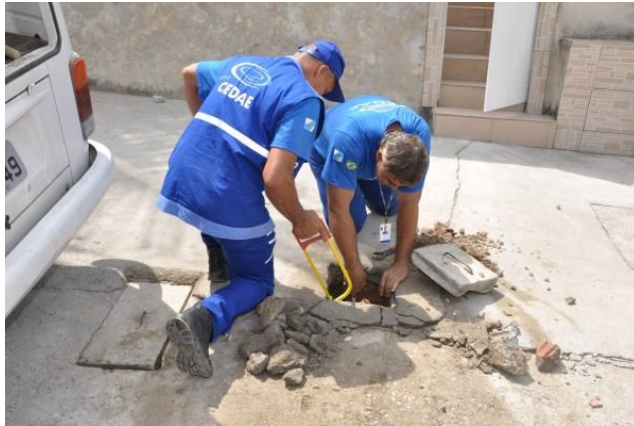
Figura 5: Identificação de furto de água.

Outro caso comum encontrado em sua rede é a ligação direta executada pelo usuário, muitas delas enterradas sendo desconhecidas pela concessionária e o usuário alega que a água vem de outra fonte. A substituição de penas d'água ou ligação direta por micromedição ,visa equalizar o consumo e principalmente combater as perdas do sistema.
