**ANÁLISE DIAGNÓSTICA DA ÁREA DA BARRAGEM SANTA TERESA EM  
RELAÇÃO À SITUAÇÃO SOCIOAMBIENTAL E AO PLANO DIRETOR DE  
RIBEIRÃO PRETO - SP**

Este artigo é resultado de uma pesquisa realizada na área Barragem Santa Teresa- obra hidráulica construída para contenção de enchentes, localizada no Córrego Ribeirão Preto, no município de Ribeirão Preto, SP. Foi realizada uma análise diagnóstica para verificar a situação socioambiental atual da área da barragem a fim de realizar uma comparação com as diretrizes de zoneamento do Plano Diretor do município. Além da pesquisa documental, foram realizados trabalhos de campo “*in loco*” com intuito de realizar o levantamento da situação da área, utilizando algumas técnicas, como: (a) captação de imagens do local, (b) observação do uso e ocupação da terra e (c) observação de materiais cartográficos. Observou-se que a área da barragem está sofrendo com diversos impactos socioambientais, sobretudo pela ocupação ilegal caracterizada pela “favelização” na área de vazão, à jusante da barragem. Tal situação está em desacordo com as propostas de Zoneamento do Plano Diretor do município. Os principais problemas encontrados foram apresentados em um quadro

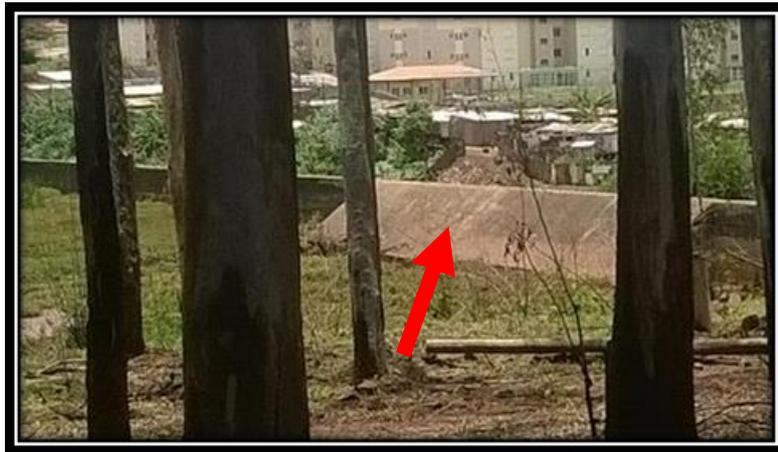
Porém, ao fazer visita no local, observou-se que na área da barragem existe uma grande ocupação urbana irregular, que pode ser conceituada neste caso como processo de “favelização”, e que está em desacordo com os macrozoneamentos propostos no plano diretor e com as diretrizes do PMSB. (Figura 02). Além disso, a área que está sendo ocupada de forma irregular está inserida no que deveria ser a APP do córrego.

Figura 02. Barragem Santa Teresa com ocupação irregular ao fundo, na borda da barragem, apontada pela sinalização em vermelho.

Além da AIA e de intensificar a fiscalização por parte do poder público, seria ideal alterar parte do zoneamento do plano diretor na região, estendendo a ZMP- Zona de Amortecimento da Estação Ecológica de Ribeirão Preto - Mata de Santa Tereza para a área da barragem, que atualmente é considerada ZUP- Zona de Urbanização Preferencial. Portanto, repensar o processo de urbanização do município para integrar a população que hoje está na ocupação irregular é fundamental.

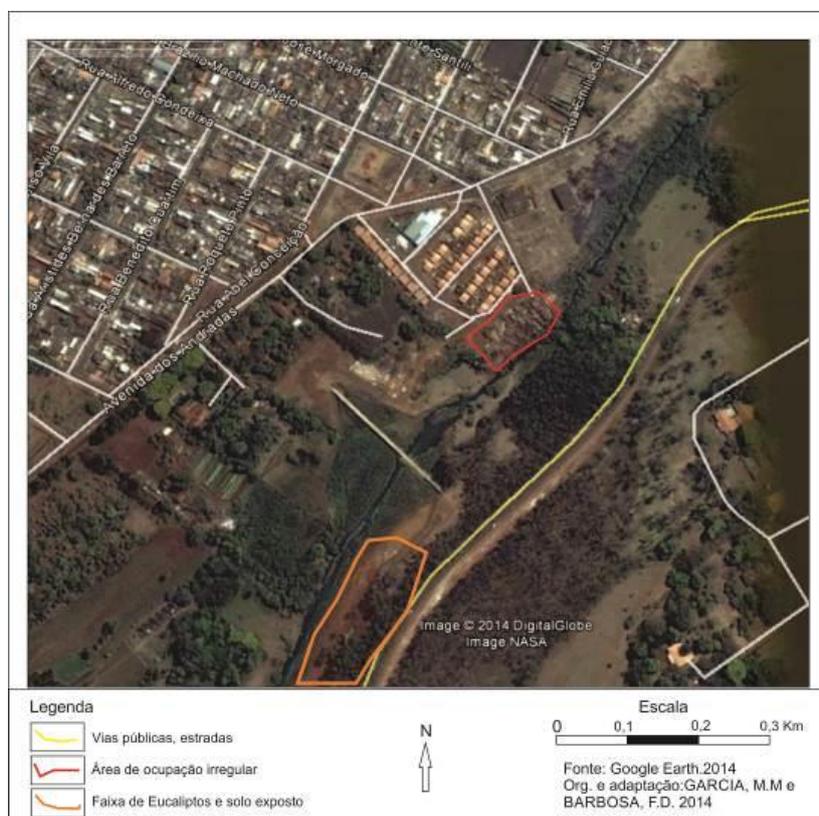
Quando foi realizada a construção da barragem no ano de 2000, o processo de ocupação irregular não existia. Com imagens de 2004 obtidas da série histórica do Google Earth é possível notar que o processo de favelização próxima ao leito estava no início. (Figura 03)

Figura 03. Foto aérea da região da Barragem Santa Teresa- ano de 2004

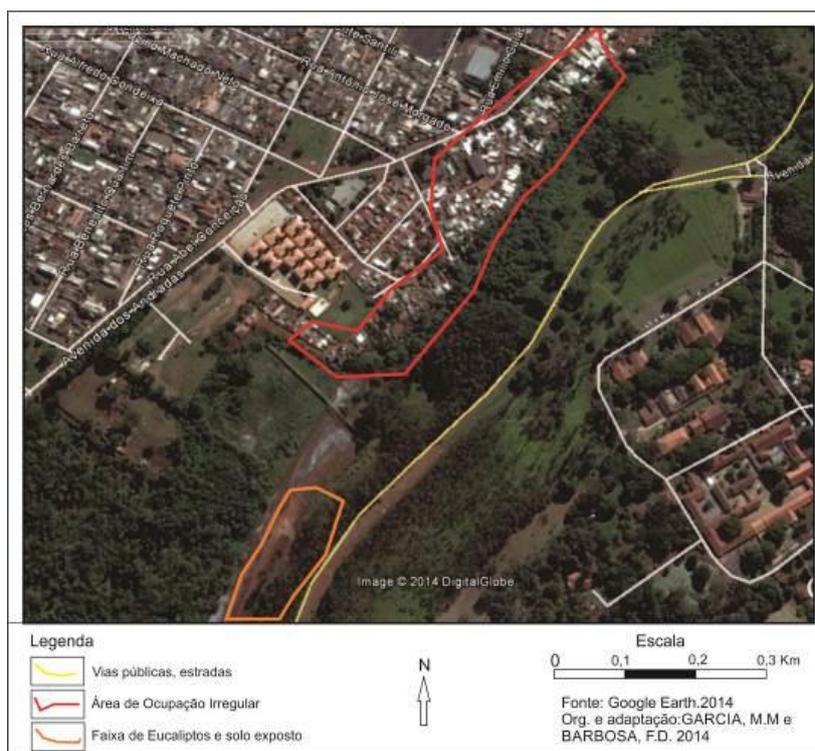
Passada uma década, na imagem Google Earth de 2014, é possível verificar o grande avanço da ocupação irregular (Figura. 04), demonstrando a ausência da fiscalização do poder público e o descumprimento em relação as políticas públicas, conforme especificado que deveria ocorrer no plano diretor

Figura 04. Foto aérea da região da Barragem Santa Teresa- ano de 2014

É importante ressaltar que ao observar nas figuras 03 e 04, parte da cobertura vegetal que em 2004 estava ausente ao longo da margem do córrego Ribeirão Preto, próximo a barragem, em 2014 se encontra recomposta. Também vale destacar que na margem esquerda do Córrego a montante da barragem a mata ciliar, apesar de estar degradada, anda pode ser visualizada.

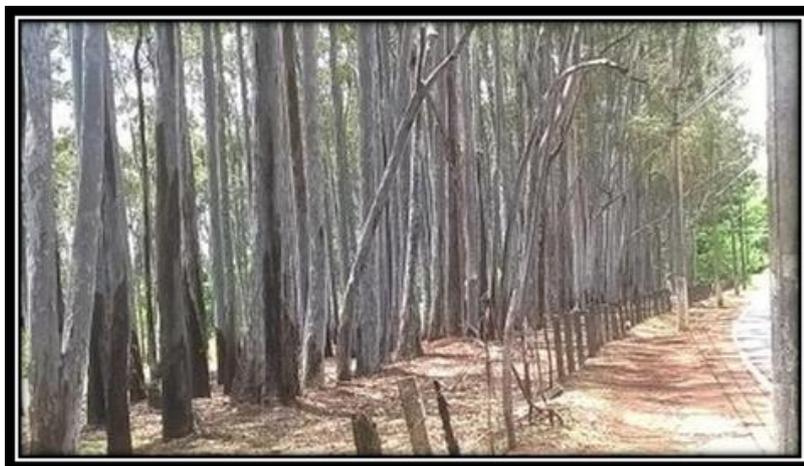
Além do processo de favelização, outro aspecto verificado *in loco* está relacionado a vegetação de mata ciliar. Observou-se que na área da barragem existe um corredor de eucaliptos na margem direita do córrego Ribeirão Preto (Figura 05), que não respeita a distância adequada em relação ao leito, e ocupa parte da área de mata ripária.

Figura 05. Corredor de Eucaliptos próximo ao leito do Córrego e da Barragem.

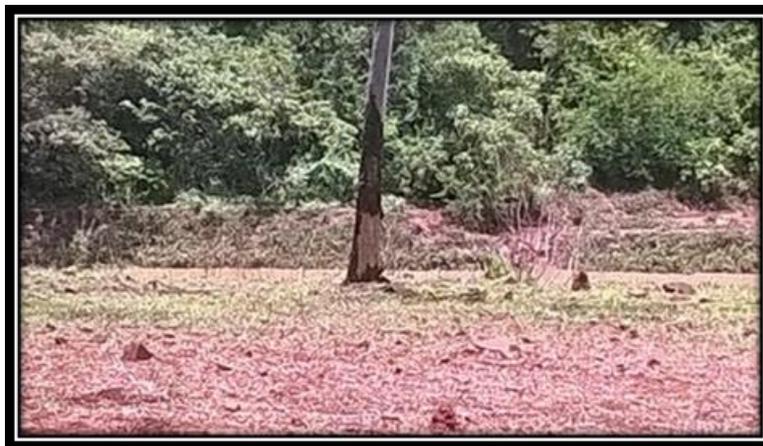
Paralelamente ao eucalipto, em direção ao leito, está a área de vazão do córrego e que se encontra com solo exposto, mostrando grandes sinais de erosão (Figura 06). Tal situação promove o carreamento dos sedimentos, galhos e troncos para o leito do córrego, prejudicando o desempenho da barragem, o que justifica

parte das intervenções constantes que a barragem vem sofrendo desde sua construção e a diminuição da sua capacidade de reserva.

Figura 06. Solo exposto na margem direita do Córrego, a montante. Erosão na margem esquerda e mata ciliar degradada ao fundo da foto
