AVALIAÇÃO DA SEGURANÇA DE TRABALHADORES EM SERRALHERIA NO MUNICÍPIO DE CAÇAPAVA DO SUL

O presente trabalho tem por objetivo listar os principais fatores de risco em uma pequena empresa do ramo de serralheria localizada na cidade de Caçapava do Sul, RS, e ainda verificar se esta se encontra em conformidade ou não conformidade com as NRs estabelecidas para atividade serralheira.

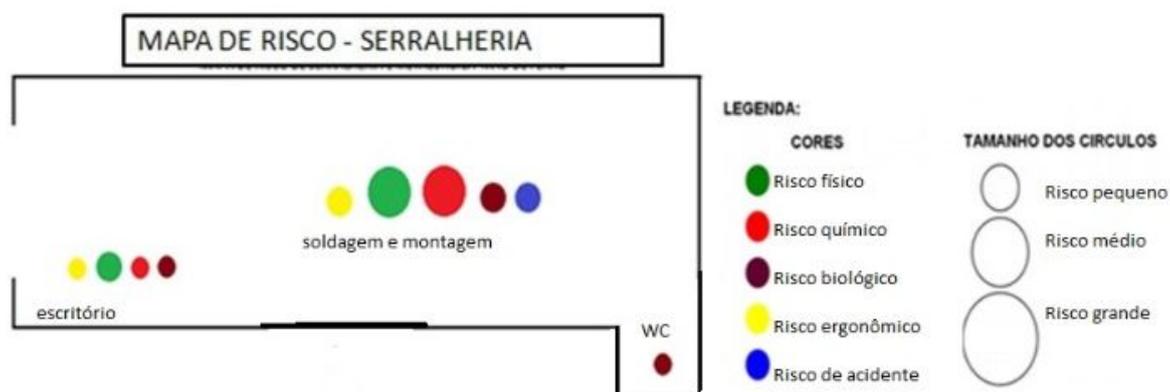
A partir das observações levantadas nas duas visitas à serralheria foi elaborado um mapa de risco do estabelecimento (figura.01), indicando todos os possíveis fatores de riscos que o trabalhador se expõe diariamente no seu ambiente de trabalho.

Figura 01 - Mapa de risco da serralheria, indicando os respectivos fatores de riscos que o estabelecimento oferece para seus trabalhadores.

Os fatores de risco encontrados na serralheria foram o físico, químico, biológico, ergonômico e de acidente.

Risco físico é pequeno e foi encontrado na área do escritório, pois o ruído que é emitido pela área da soldagem e montagem é moderado, entretanto o trabalhador está exposto a esse risco e corre o podendo perder a audição aos poucos. O mesmo risco foi constatado na área de soldagem e montagem onde se ampliou para sendo médio pelo fato de que os funcionários estão atuando diretamente sobre a fonte produtora de ruídos.

Risco ergonômico é pequeno e foi constatado na área do escritório relacionados a má postura dos funcionários, que vai abrindo caminhos para fadiga, lesões corporais por movimentos repetitivos e todos levam a uma redução no rendimento das tarefas. Esse risco também foi observado na área de soldagem e montagem onde também foi encontrado os mesmos motivos, porém de uma forma mais intensa e por isso foi considerado como sendo um risco médio.

Risco químico pequeno na área do escritório onde se tem pouco contato com a utilização de produtos químicos na soldagem e na pintura, estes podem provocar lesões no pulmão e desencadear problemas respiratórios. Esse risco foi confirmado também na área de soldagem e montagem onde como nos outros riscos se vê uma intensificação dos efeitos maior neste setor e por isso foi classificado como sendo risco médio.

Riscos de acidente foram observados na área de soldagem e montagem, classificados como risco grande, pois foi constatado que o piso estava irregular, além disso se avistou fios de condução de energia elétrica (extensões) jogadas por entre os caminhos de circulação dos funcionários, esta situação proporciona sérios riscos de acidente, pois pode levar os trabalhadores perderem o equilíbrio e sofrer o acidente (GOMES, 2010), ainda foi encontrado máquinas, ferramentas e EPIs sendo utilizadas de forma inadequada, no caso dos EPIs em muitas das atividades eram inexistentes.

Riscos biológicos nas áreas do escritório, soldagem e montagem e do banheiro, considerou-se esse risco como pequeno, já que o ambiente de trabalho encontra-se na medida do possível higienizado.

Para evitar riscos e estimular um melhor rendimento do trabalho é necessária uma melhor organização do ambiente de trabalho. Como resultado positivo dessa prática há um aumento da produtividade e qualidade em todos os setores, além da diminuição de perdas de espaço, tempo e matéria prima (PRECOMA, 2010).

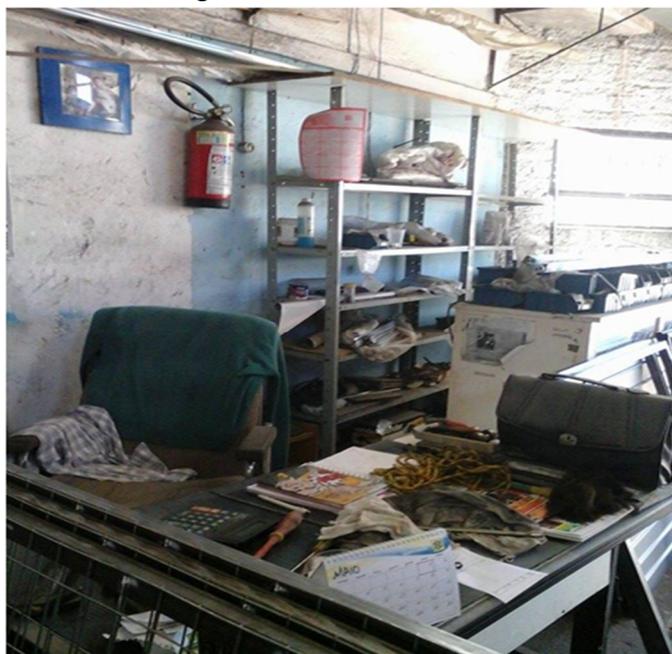
Podemos ver na figura 02 o escritório da serralheria, os problemas relacionados com a má postura, ruído, inalação de produtos químicos e higiene moderada no local foram alguns dos mais comuns encontrados, além disso, verifica-se a obstrução do extintor, que em caso de incêndio, este fato dificulta o acesso ao equipamento.

Figura 02 - Escritório da empresa, no local se verificou os fatores de risco ergonômico, físico, químico e biológico.

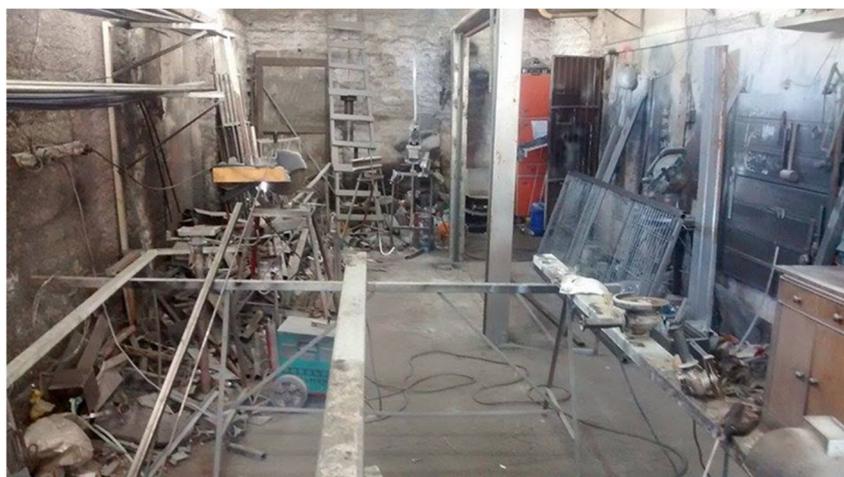
Na figura 03 podemos observar o espaço físico onde se realizam todas as atividades da serralheria. Ambiente perigoso para o trabalhador, onde encontramos muitos materiais amontoados com risco de queda, fios elétricos espalhados pelo chão, entre outros, pode-se observar uma não conformidade segundo a NR 12, que dispõe sobre a segurança do trabalhador em máquinas e equipamentos, percebe-se que as áreas de circulação não são mantidas permanentemente desobstruídas.

Figura 03- Panorama geral da área de soldagem e montagem que a empresa dispõe.

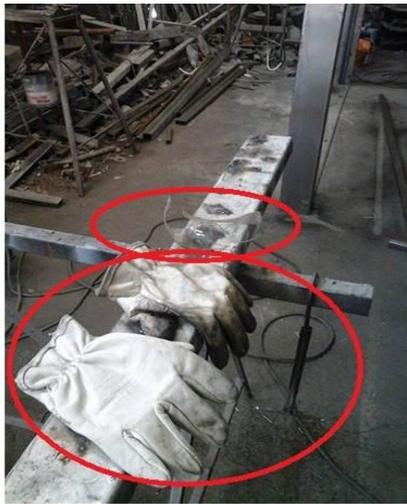
Na figura 04 demonstra-se alguns dos poucos EPIs utilizados na empresa, um óculos de proteção e luvas de raspa de couro.

Figura 04 - Alguns dos EPIs utilizados no serviço.

Verificamos a utilização dos EPIs de acordo com o que se é necessário em serralharias, apesar das condições precárias de alguns materiais. Segundo Cunha (2006) e previsto na norma regulamentadora NR-6, Equipamento de Proteção Individual (EPI) é um equipamento de uso pessoal, com a finalidade de neutralizar certos acidentes e proteger contra possíveis doenças causadas pelas condições de trabalho. Deve ser utilizado como último recurso ou em situações específicas e legalmente previsto, como o caso em que medidas de proteção coletiva são inviáveis, casos de emergência ou enquanto as medida de proteção coletiva estiverem sendo implantadas (Lopes Neto; Barreto, 1996).

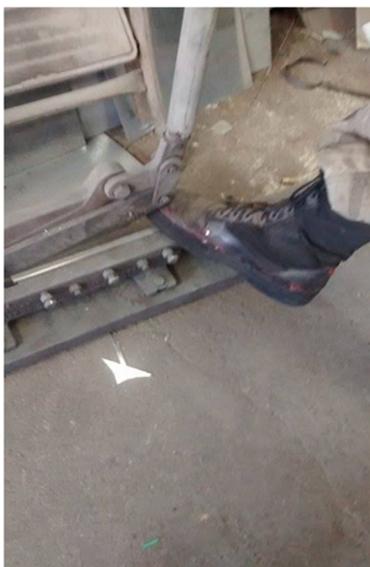
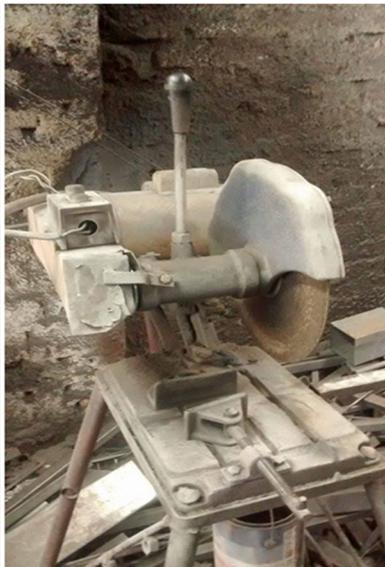
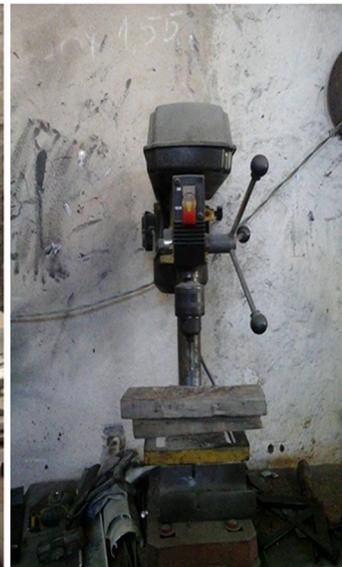
Figura 05: (a), (b) e (c) equipamentos utilizados na serralheria.

A figura 05 (a, b e c) ilustram alguns dos equipamentos utilizados na serralheria, que são bastante perigosos e podem causar acidentes graves e muitas vezes irreversíveis, pode-se notar que alguns equipamentos e máquinas são ultrapassados, de acordo com Mendes (2001) pode acarretar em acidentes no ambiente de trabalho e tornar esse ambiente um local perigoso se trabalhar. É importante que a empresa busque uma atualização do maquinário, procurando máquinas modernas que reduzam os riscos de acidente (RODRIGUES, et. al 2010).
