VULNERABILIDADE AMBIENTAL DAS MARGENS DO RIO TIETÊ

Palavras-chave: vulnerabilidade, margem do rio, impacto ambiental.

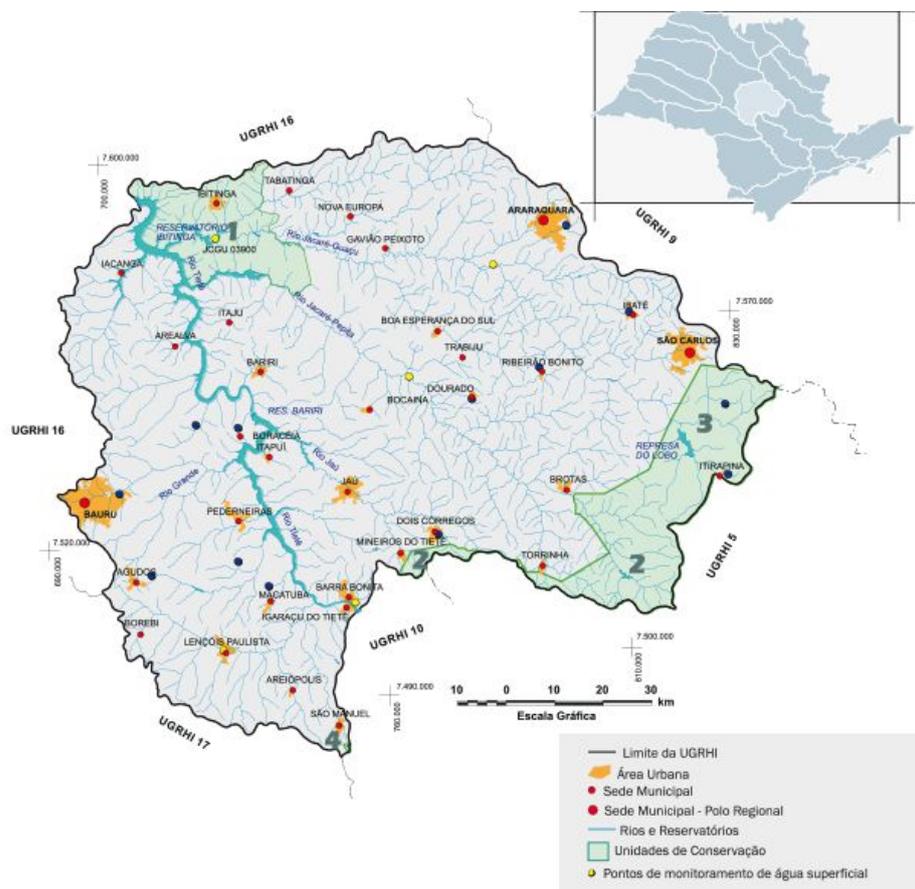
Figura 2 – Área de Estudo.

UGRHI 13, Tietê/Jacaré, a UGRHI 16, Tietê/Batalha, e a UGRHI 19, Baixo Tietê. A região em estudo está na UGRHI 13 TJ, Figura 2.

Essa região possui área de drenagem de 11.779 km², é formada principalmente pelos rios Tietê, Jacaré-Guaçu e Jacaré-Pepira, é a bacia mais expressiva em captação de água subterrânea e também a que tem maior consumo de água para o setor rural, tem o segundo maior índice de atendimento de água da Bacia com 96,5 % da população atendida. Apresenta 1.106 km² de vegetação natural remanescente com maior ocorrência de Floresta Estacional Semidecidual e a Savana e no trecho estudado há uma unidade de conservação, a Área de Preservação Ambiental de Ibitinga – APA Ibitinga. Fazem parte desta bacia os reservatórios de Bariri, Ibitinga e Lobo (SIGRH, 2017).

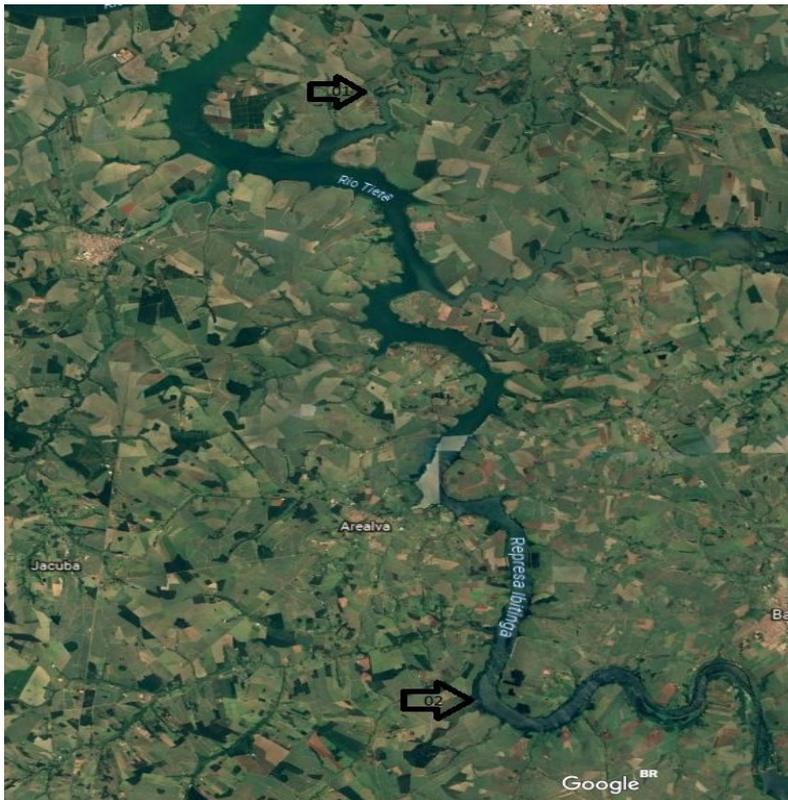
Figura 4 – Trecho navegado durante o trabalho de campo.

O Trecho navegado está indicado na imagem do *Google Earth* apresentada na Figura 4, com início no ponto 01 no condomínio náutico Isabela no rio Jacaré Guaçú, afluente do rio Tietê e final no ponto 02 próximo a fazenda Bela Vista. O ponto inicial foi escolhido por uma questão de acesso da embarcação, alguns atracadouros da região mostraram-se inviáveis devido às concentrações de aguapés. A navegação teve duração de 5 horas, sendo que, cerca de 40 km da margem esquerda do rio foram observados durante a ida e 40 km da margem direita durante a volta.

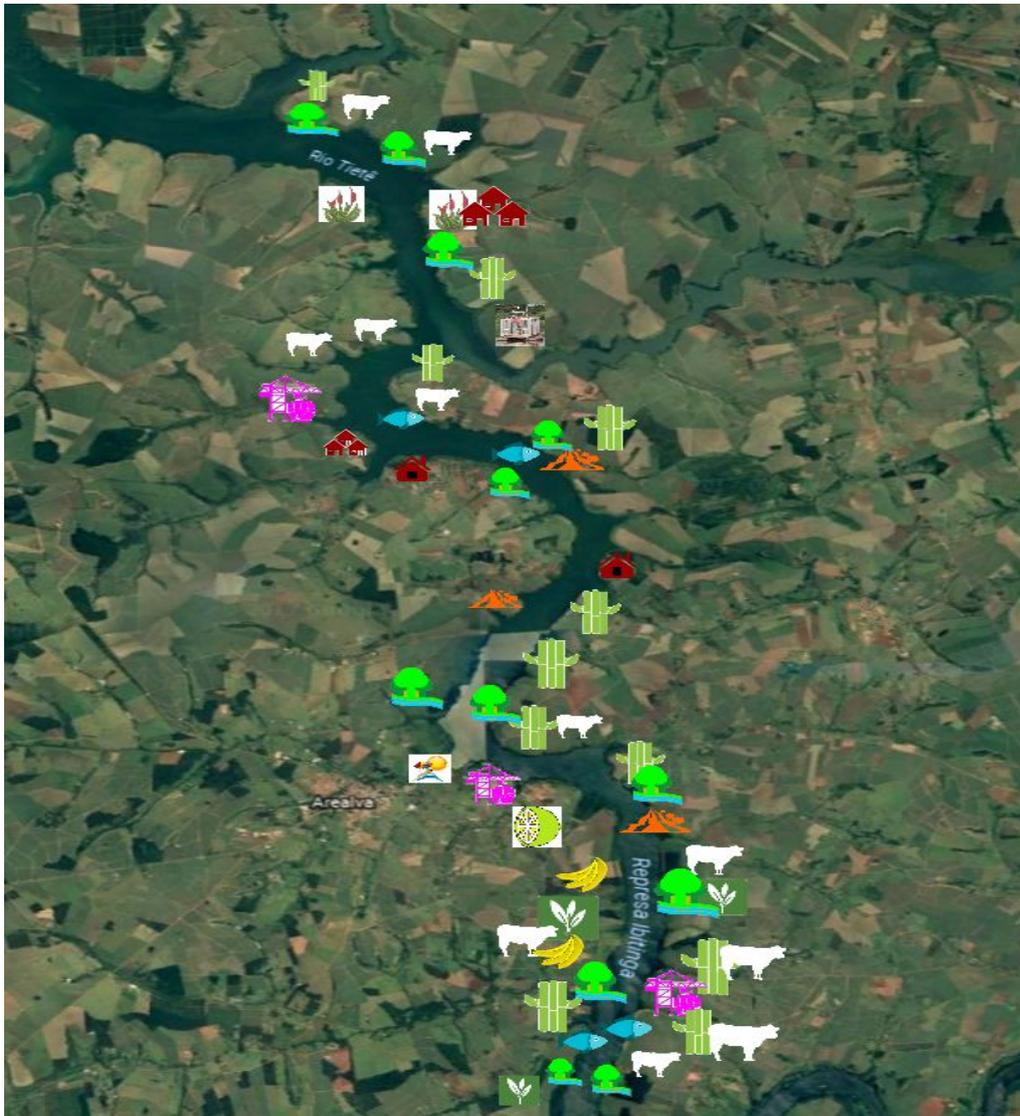
Figura 6 – Ocorrências de uso e ocupação do solo, erosão e mata ciliar

meio do rio e beirando a margem. A Figura 6 mostra a localização das ocorrências descritas e mostradas anteriormente sintetizadas em única imagem. Em todo o trecho inspecionado observou-se a presença de aguapé e microalgas; esta última em maior concentração nos trechos com piscicultura.

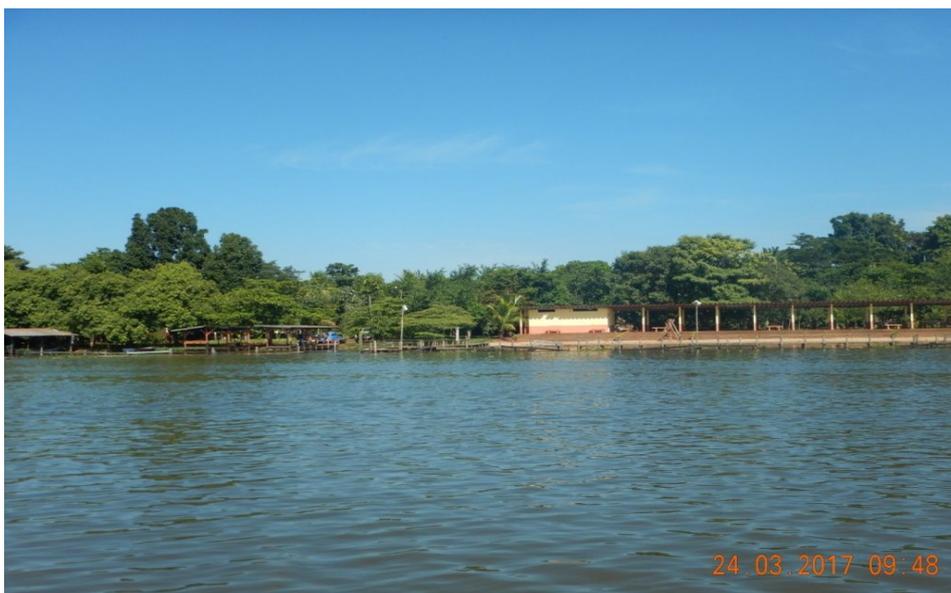
Figura 7 – Presença de ranchos

As Figuras 7 e 8 apresentam os fatores de impacto advindos da ocupação humana. Não foi avaliado a forma de disposição das águas residuárias que, quando sem tratamento agrava as condições de contaminação e eutrofização do rio. Na Figura 7 observa-se a presença de vários ranchos, na Figura 8 observa-se a presença de condomínios náuticos. O impacto da agricultura pode ser observado nas Figuras 9, 10 e 11.

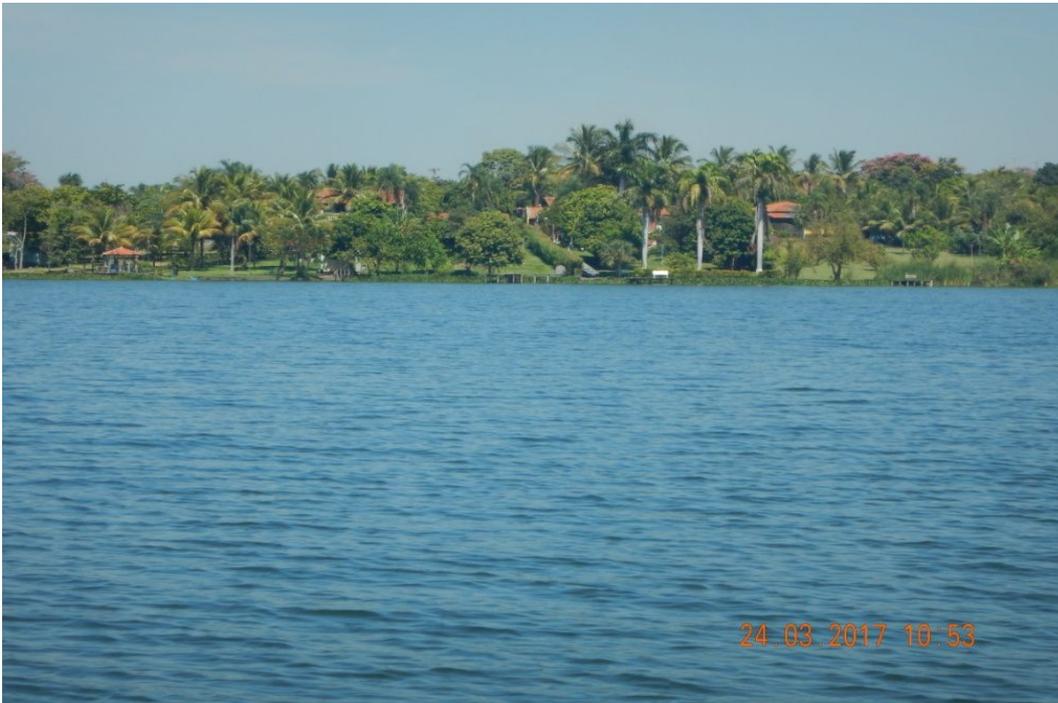
Figura 8 – Condomínios náuticos

A Figura 8 mostra vários condomínios náuticos. Foram observados mais de cinco condomínios no trecho estudado.

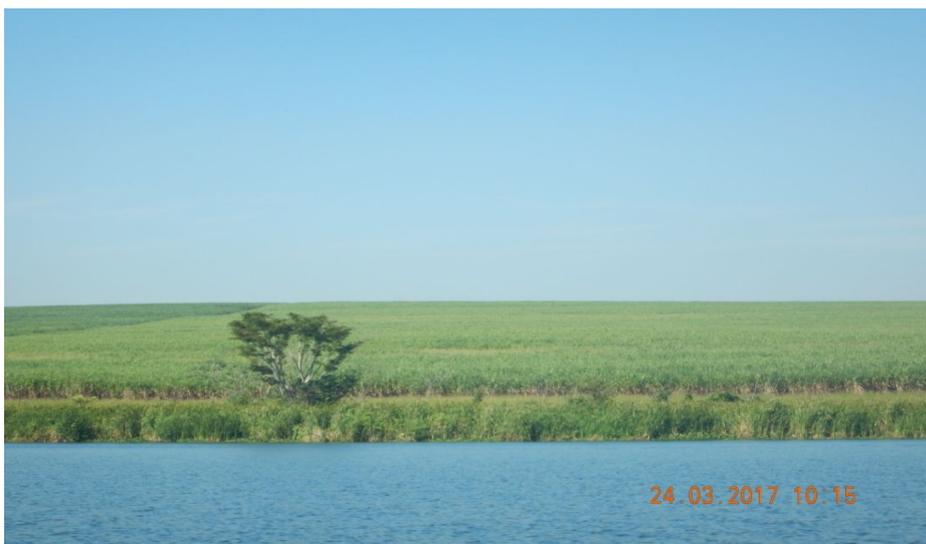
Figura 9 – Plantação de cana de açúcar

A Figura 9 mostra uma plantação de cana de açúcar, cultivo muito presente no trecho navegado. As áreas de plantio com aplicação de fertilizantes e pesticidas comprometem a qualidade da água quando estes são levados até os corpos d'água pela chuva. A retirada da mata ciliar, observada em vários trechos, para a ocupação do solo com culturas aumenta a vulnerabilidade das margens aumentando o risco de erosão.

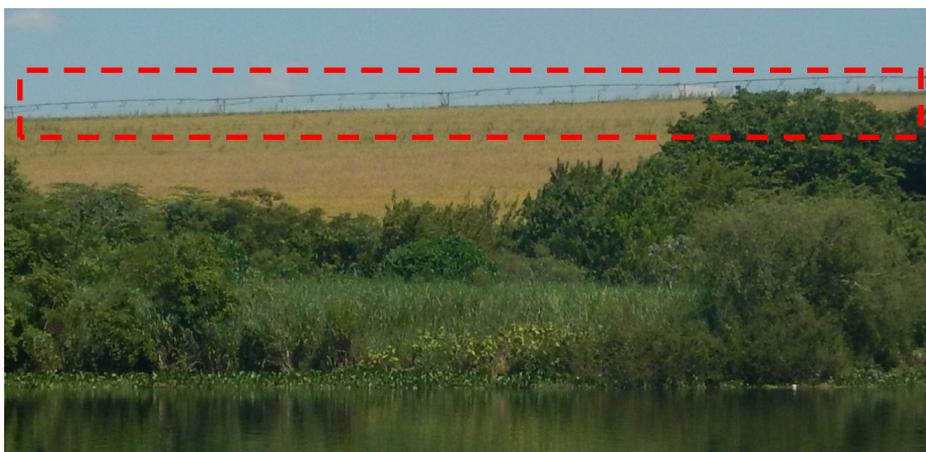
Figura 10 - Irrigação

A Figura 10 mostra o uso da irrigação na agricultura. Foram observadas poucas estruturas de irrigação no momento do estudo de campo.

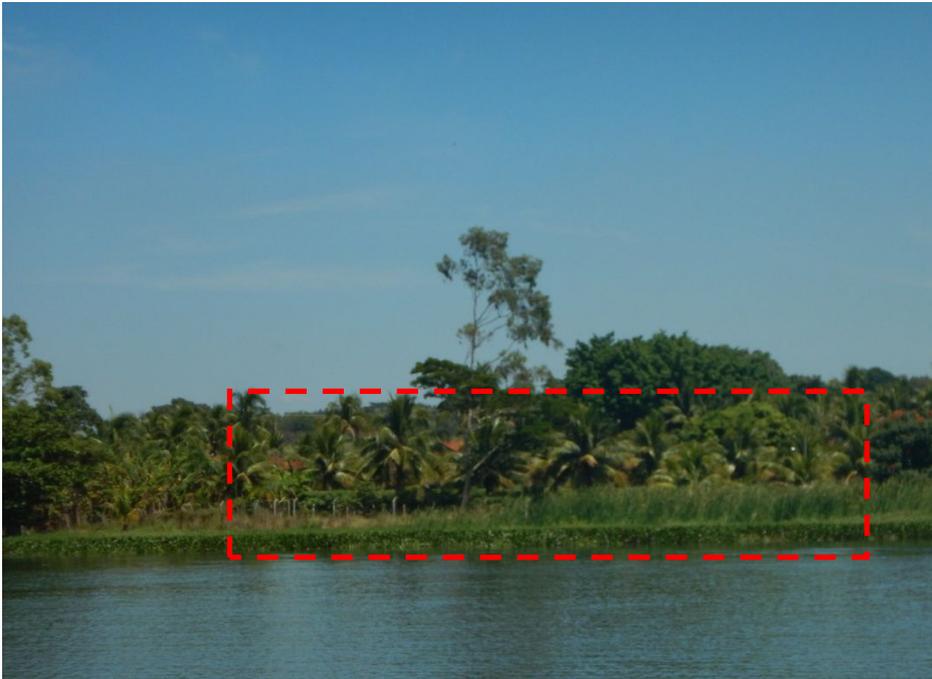
Figura 11 – Plantação de bananeiras

A Figura 11 mostra uma plantação de bananeira, em todo trecho foram observadas 3 pequenas plantações de bananeiras.

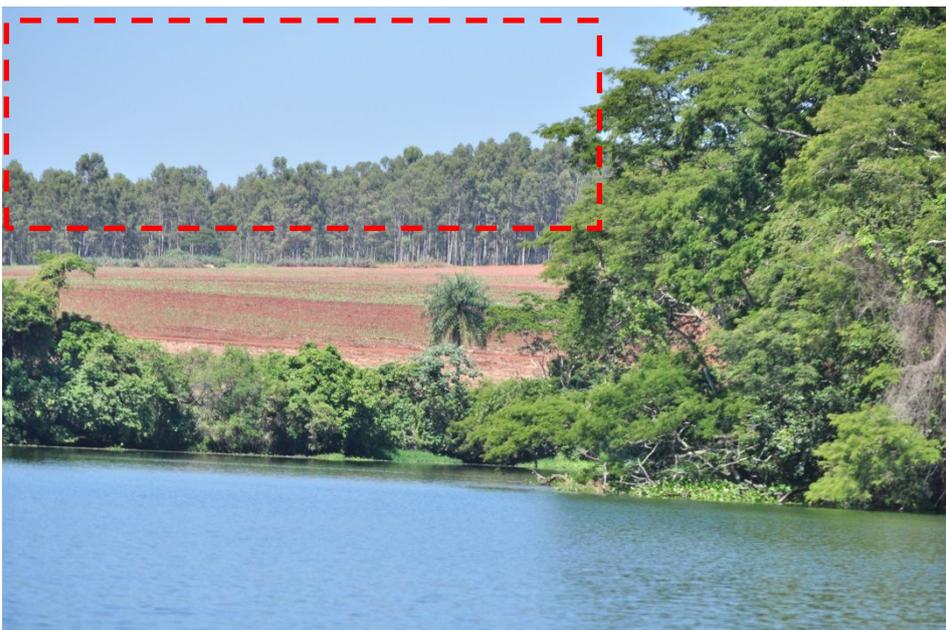
Figura 12 – Plantação de eucaliptos

A Figura 12 mostra área de reflorestamento com eucaliptos.

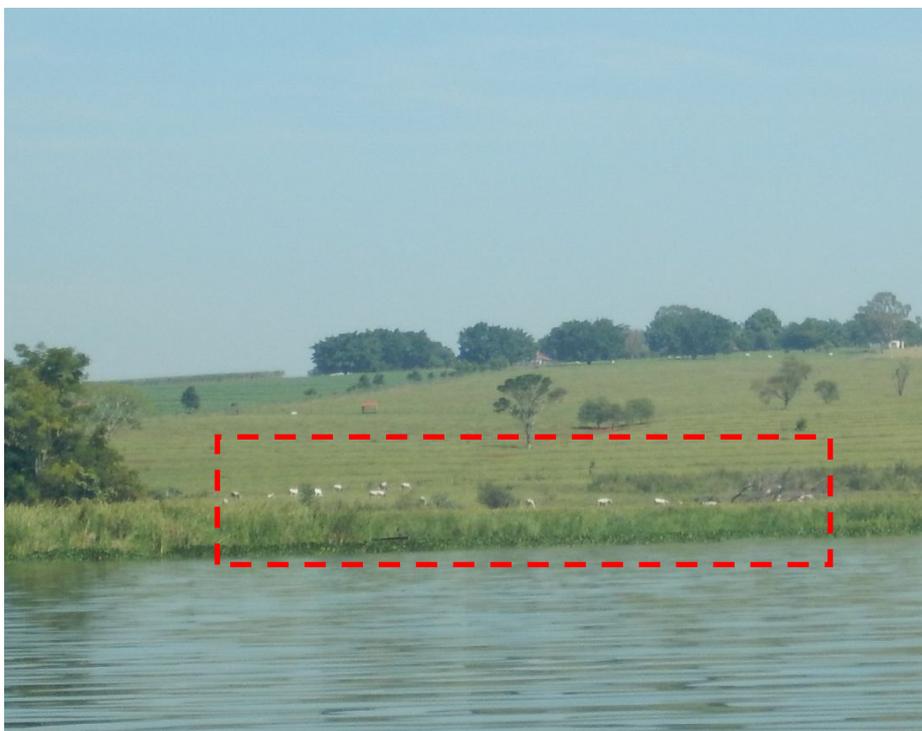
Figura 13 – Pecuária

A Figura 13 mostra a atividade de pecuária, depois do cultivo da cana de açúcar é a atividade mais praticada ao longo do trecho navegado.

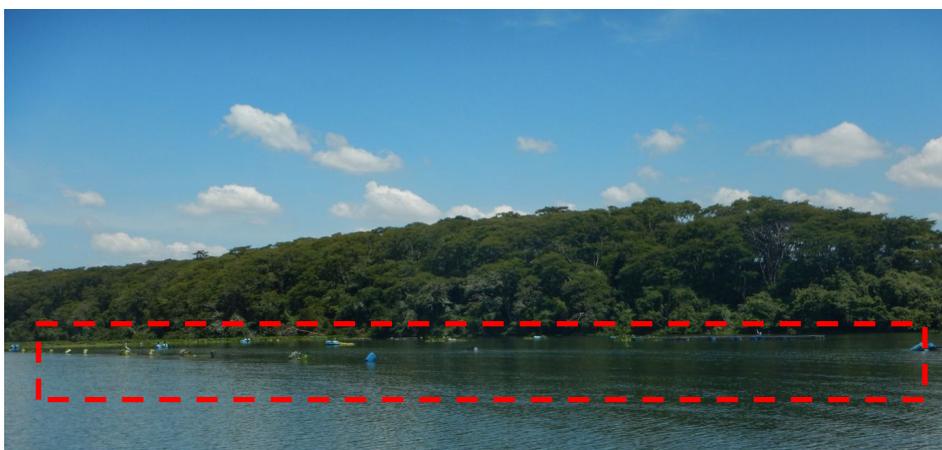
Figura 14 – Tanques rede de piscicultura

A Figura 14 mostra tanques de redes de piscicultura. Foram observados vários pontos ao longo de todo o trecho com grande quantidade de tanques redes. A introdução de espécies exóticas de peixes pode causar a perda de espécies nativas.

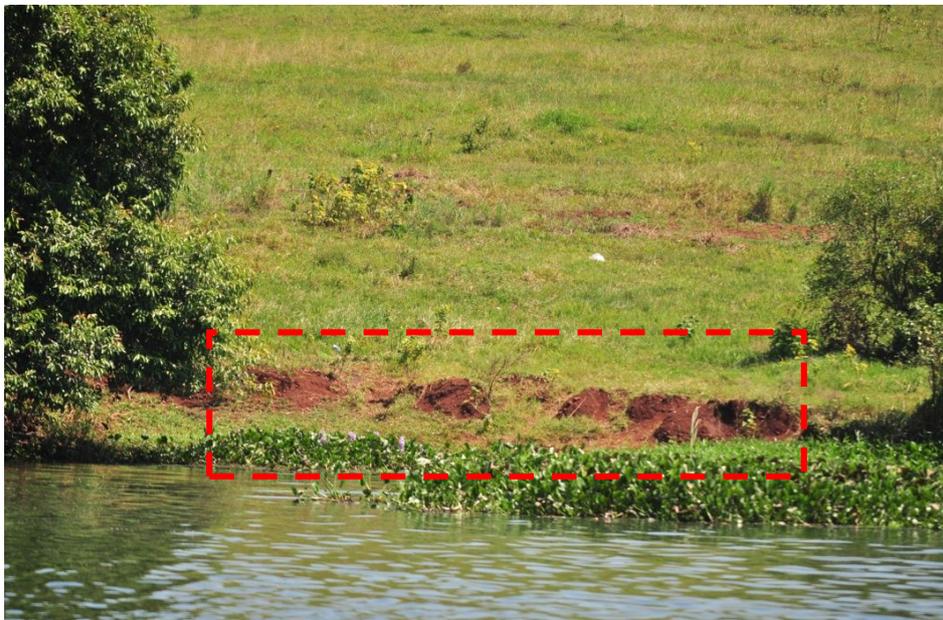
Figura 15 – Erosão da margem

A Figura 15 mostra erosão na margem do rio em área de pastagem e retirada de mata ciliar. Foram observados poucos e isolados pontos com erosão.

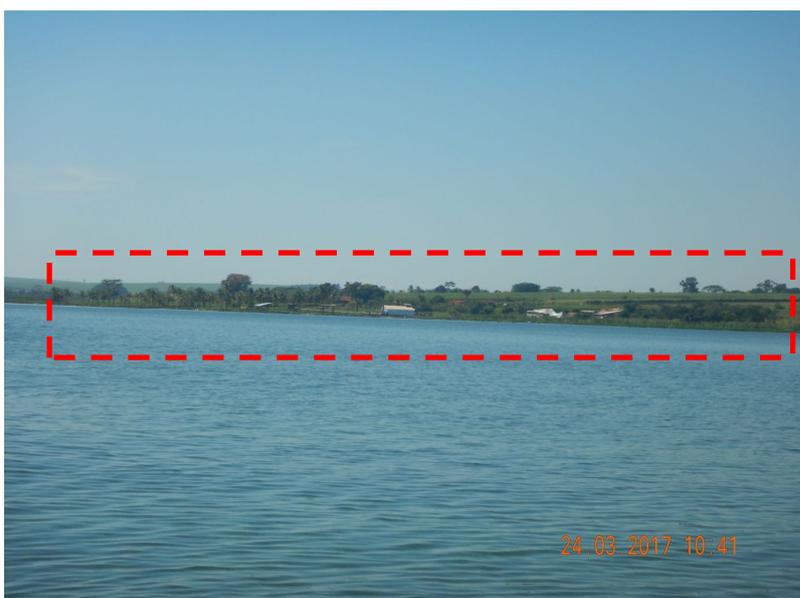
Figura 16 – Terminal Fluvial de carga

A Figura 16 mostra a ocupação da margem por terminal da COSAN, atuante no ramo de açúcar e etanol, no entanto, não foi observado durante a visita, o transporte de cana.

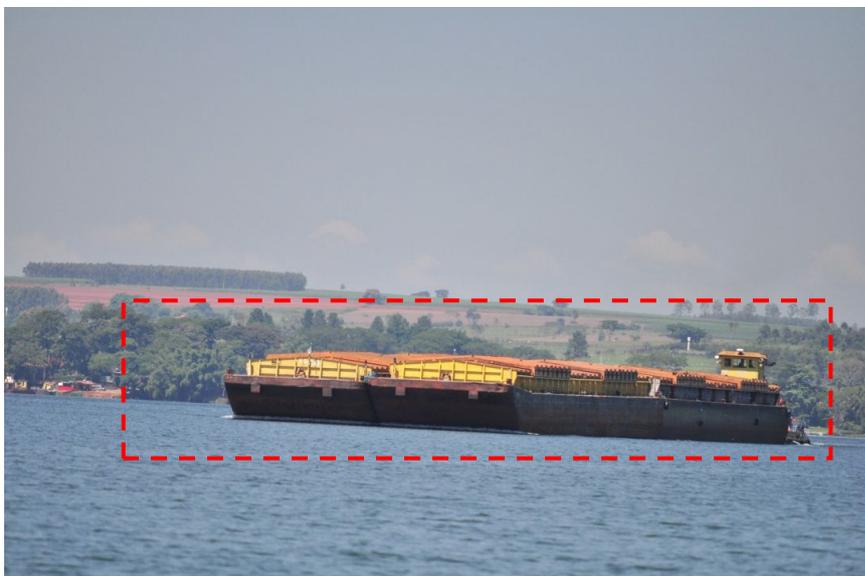
Figura 17 – Atividade de navegação no rio Tietê

A Figura 17 mostra o transporte de carga, soja a granel, sendo realizado no rio Tietê, no período de 5 horas da visita técnica, foram observadas 3 embarcações.

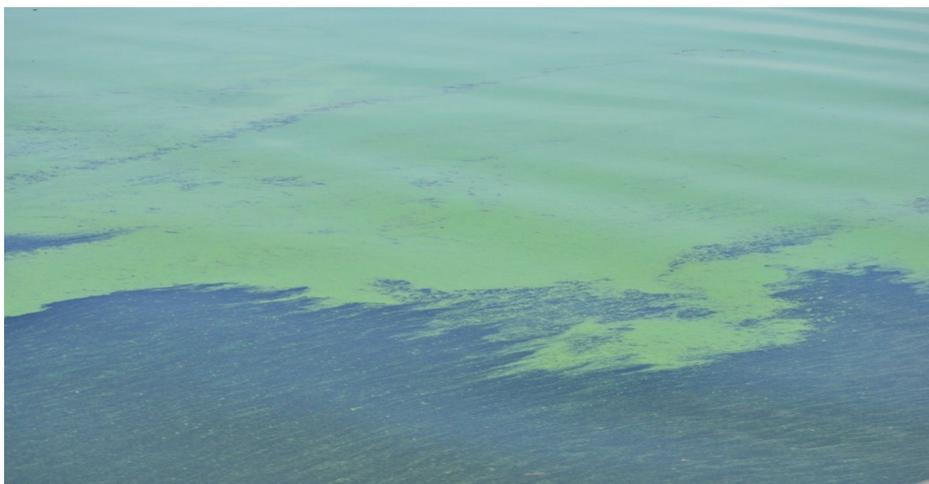
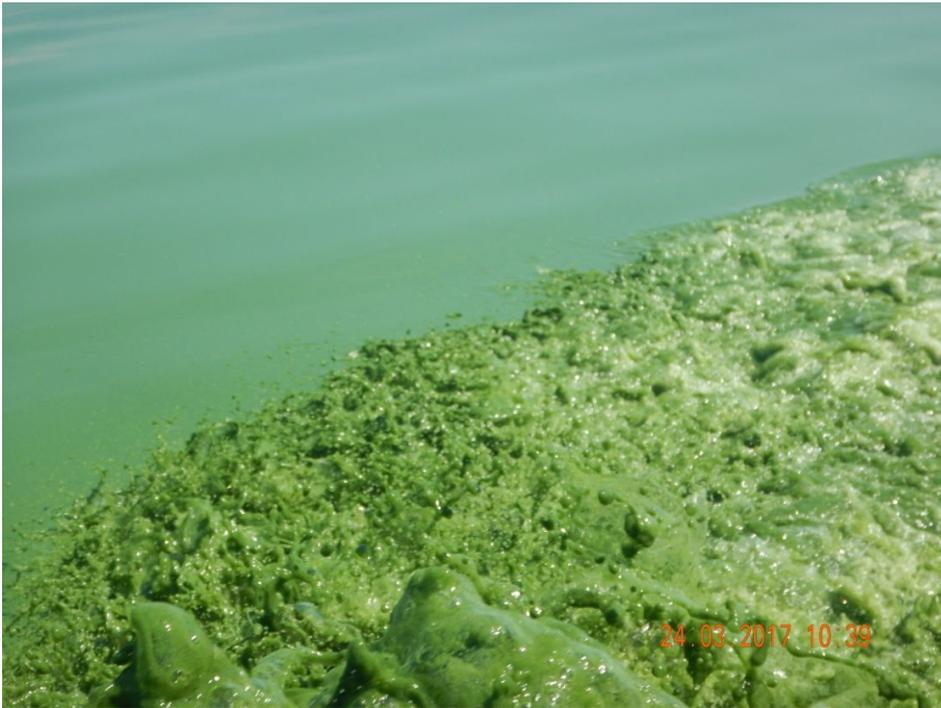
Figura 18 – Presença de micro algas

As próximas figuras são relativas aos impactos observados, objeto da pesquisa. As Figuras 18 e 19 mostram o corpo d'água, a coloração verde indica presença de micro algas. O uso de rações para peixes lançados nos tanques redes e que não são ingeridas aumentam os nutrientes dissolvidos na água que somados aos dejetos dos peixes aumenta os riscos de eutrofização e proliferação de micro algas.

Figura 19– Concentração de micro algas

Foi constatado que onde existe piscicultura, existe concentração de microalgas indicando o processo de eutrofização do curso d'água. As observações foram realizadas no período de cheia e pretende-se fazer novos estudos de campo tanto no período de cheia, como no período de seca, com amostragem de água para se observar as mudanças físico-químicas.

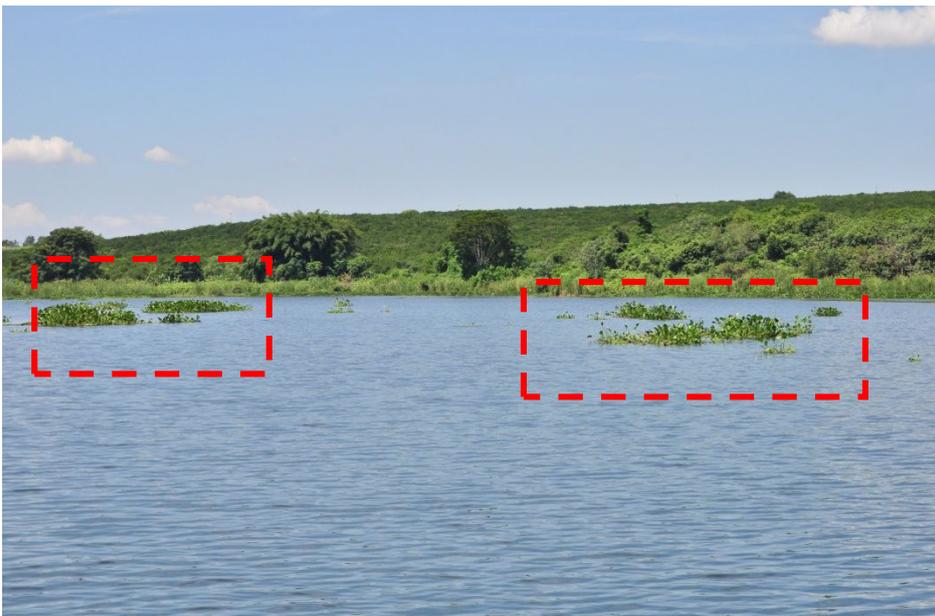
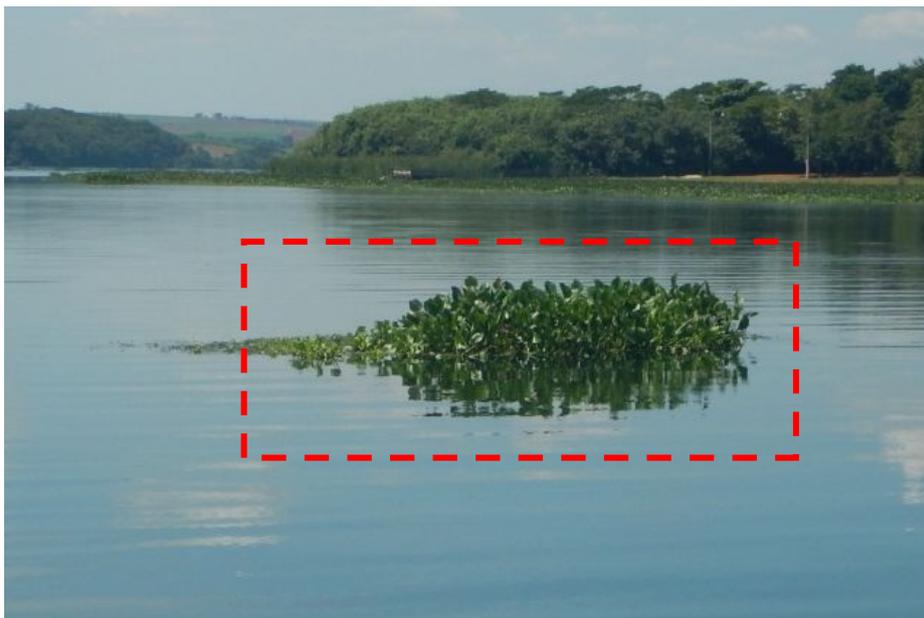
Figura 20 – Ilhas de aguapés

As Figuras 20 a 22 mostram a presença de aguapés no meio do rio formando ilhas.

Figura 21 – Destaque ilha de aguapé

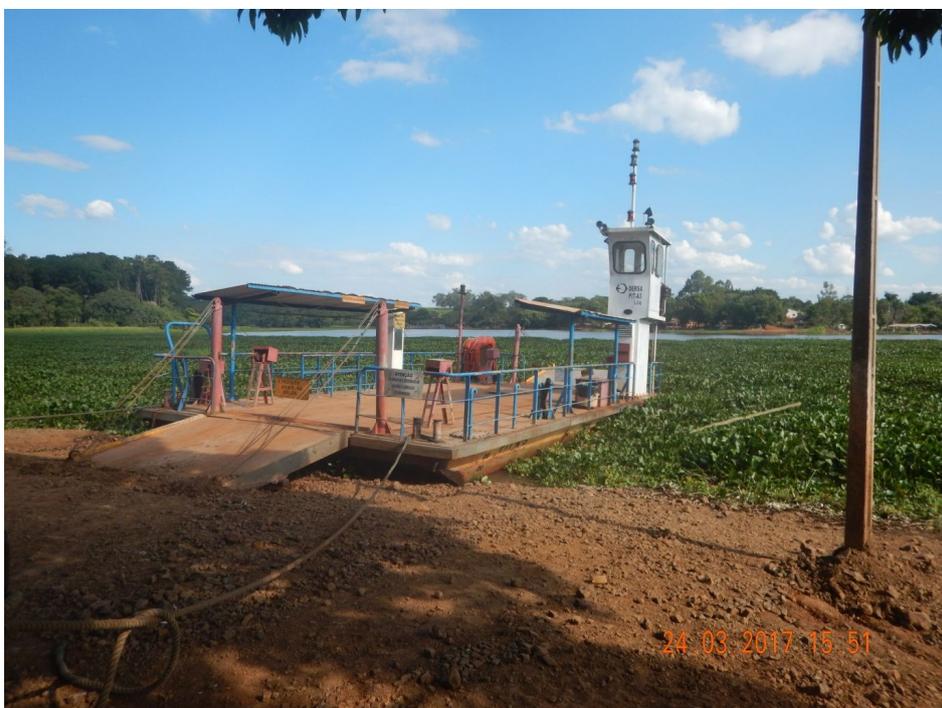
Figura 22 – Aguapé na margem do rio

A Figura 22 mostra quantidade de aguapé na margem impedindo a travessia da balsa.

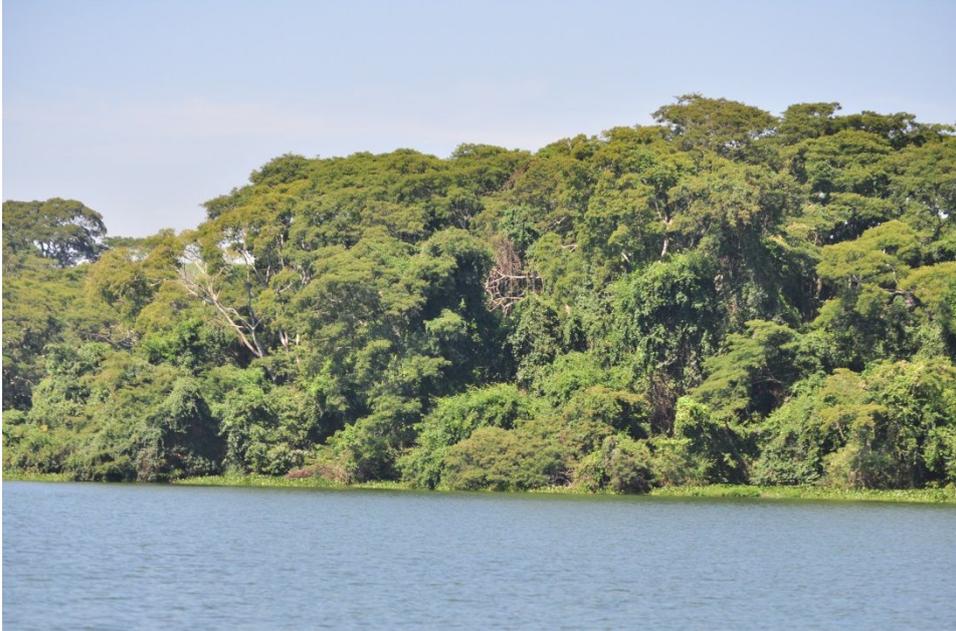
Figura 23 – Mata Ciliar

A Figura 23 mostra margem com mata ciliar preservada, situação comum em vários trechos do rio.

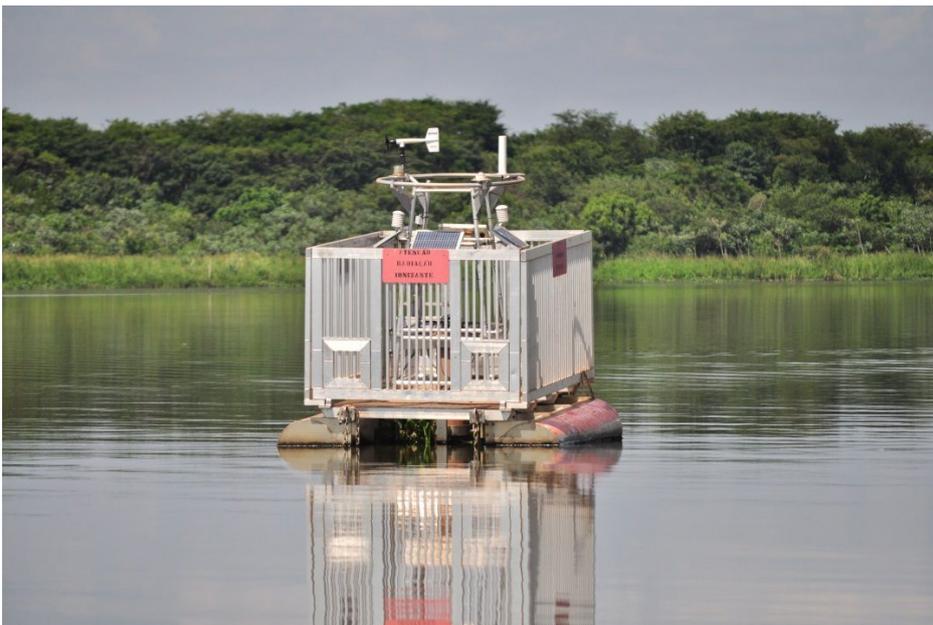
Figura 24 – Estação coletora de dados do INPE

A Figura 24 mostra a estação coletora de dados do Instituto Nacional de Pesquisas Espaciais – INPE
