ESCORREGAMENTO DE SOLOS NA REGIÃO OESTE DO ESTADO DE SANTA CATARINA: CONSEQUÊNCIAS SÓCIO-AMBIENTAIS

RESUMO

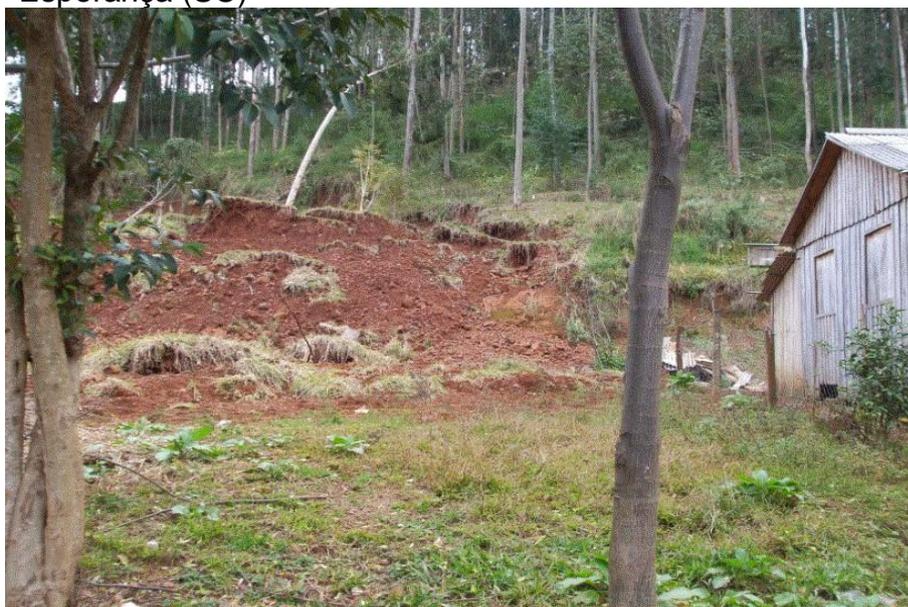
Figura 2: Zona de encosta com solo exposto no loteamento do bairro Esperança (SC)

O loteamento ocupa a base de uma encosta desmatada (figura 2), acentuando a movimentação de massas. Segundo Pellerin e Vilela (2011), o deslizamento pode ter ocorrido em função da circulação de água subsuperficial durante as fortes chuvas, no solo argiloso, ocorrendo uma menor taxa de infiltração de água devido à maior agregabilidade e compactação em que esse solo se encontra, dificultando a infiltração dessa água e aumentando o escoamento superficial e subsuperficial devido à menor infiltração (GASPAR; CAMPOS; CADAMURO, 2007; BRADY & WEIL, 2013). Nos arredores do loteamento, na zona de encosta, ocorreram fissuras no solo, sendo que a estrada de acesso ao mesmo apresentou um pequeno deslizamento, levando à necessidade de remoção de material.

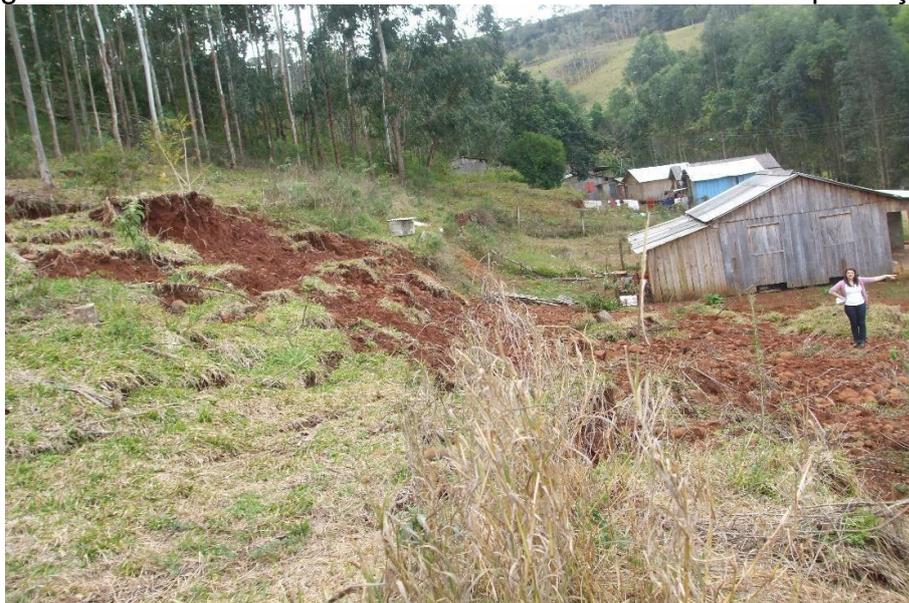
Figura 3: Zona de ocorrência de deslizamento no bairro Esperança (SC)

Conforme Jungles (2011), o movimento de massas ultrapassou 180 m de deslizamento, conforme pode ser observado na Figura 3, causando a destruição completa de 3 das 26 casas do bairro (Figura 4).

Highland & Bobrowsky (2008), o movimento de massas de solo ocorre em sentido rotatório em torno de um eixo paralelo ao contorno do talude. Este tipo de deslizamento ocorre em locais com declividade de taludes de 20° a 40°. O local observado apresentava inclinação superior a 25°, o que somado às prévias chuvas intensas e a saturação do solo, provocaram um deslizamento rotacional rápida velocidade.

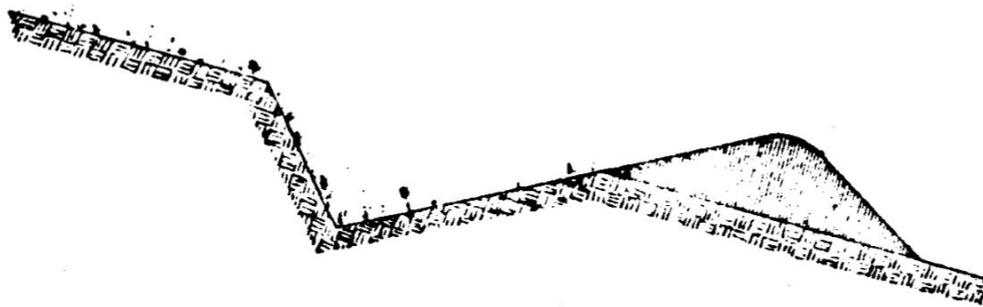
Figura 5: Terraço do Tipo Patamar

Um exemplo é o terraço do tipo Patamar (Figura 5), usado em áreas com declive superior a 18%, que pode ser construído manualmente ou com trator de esteira equipado com lâmina frontal (WADT, 2003).

Após a construção do tipo de terraço Patamar recomenda-se o reflorestamento com vegetação rasteira natural, desde que não seja invasora para que sua estabilidade seja mantida (WADT, 2003) e, eventualmente, árvores como a Araucária (*Araucaria angustifolia*) ou Ipê (*Tabebuia serratifolia*).

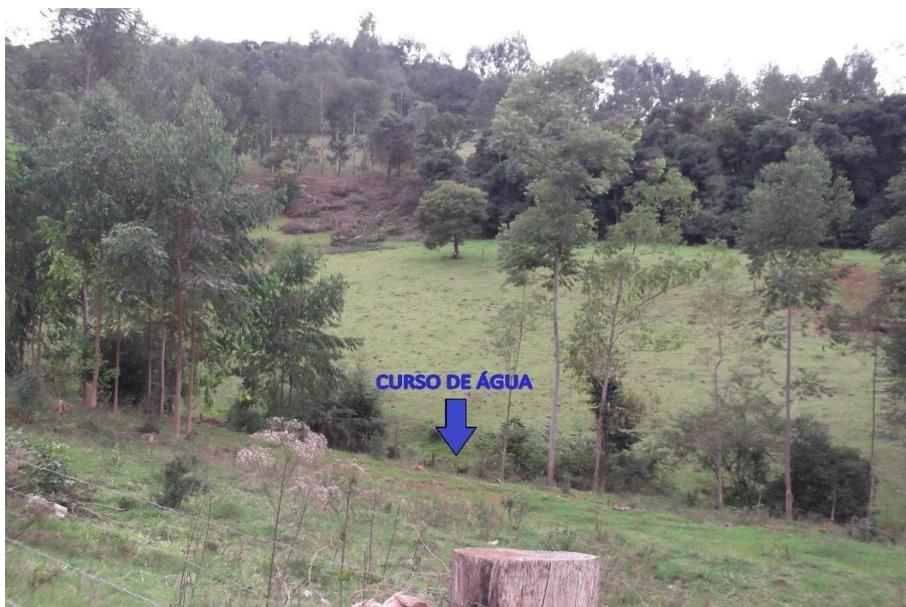
Figura 6: Localização do curso d'água à jusante da área residencial

Na área foi observada a presença de um curso de água (Figura 6), definido como Área de Preservação Permanente (APP) de acordo com a

legislação ambiental. A APP deve ter no mínimo 30 metros de proteção com floresta ou vegetação, conforme a Lei 12.651/12, porém observa-se que a APP não apresenta a metragem exigida. De acordo com o Código Florestal em seu art 4º, § 2º a supressão da APP em área urbana dependerá da autorização do órgão ambiental competente desde que o município possua conselho de meio ambiente de caráter deliberativo e plano diretor, mediante aprovação do órgão ambiental estadual competente fundamentada em parecer técnico (BRASILa, 2012a).

O curso de água situa-se logo à jusante da área afetada pelo deslizamento, e nessa encosta encontram-se instaladas algumas moradias. Sendo assim, outro problema está relacionado ao curso d'água, visto que não há coleta de esgoto no local, e observa-se atividade de pecuária nas proximidades das moradias, tornando o curso d'água passível de contaminações pela atividade e uso do solo.

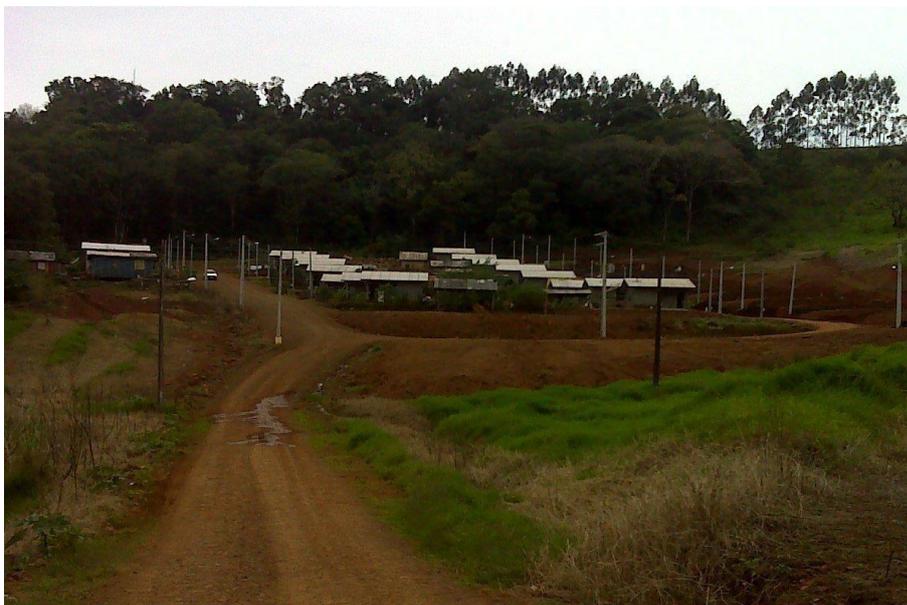
Figura 7: Bairro Sol Nascente, construído

O problema, inicialmente ambiental, trouxe consequências econômicas e sociais. Com o deslizamento e o isolamento posterior do local, 75 pessoas foram realocadas para o Ginásio Municipal de esportes do município e segundo documentos do setor de assistência social, lá permaneceram por cerca de seis meses até que a construção de um novo bairro fosse concluído (Figura 7).

O Departamento Social e de Habitação relata que, devido à emergência da época cuja prioridade era abrigar as pessoas em novas moradias, o terreno em que as novas residências foram construídas apresenta características inadequadas para as instalações e pode levar à nova tragédia, similar à que ocorreu em 2011. A nova área denominada de Bairro Sol Nascente, não apresenta condições básicas habitacionais, como serviços de saneamento e drenagem pluvial.

Sugere-se a construção de sistemas de contenção de encostas, por métodos cuja edificação de bioengenharia e de drenagem, seguindo o contorno do loteamento, utilizando drenos cobertos na área onde estão as casas, por ocorrer tráfego de veículos e de pessoas. Os drenos cobertos, também conhecidos como subterrâneos, “são condutos com perfurações ou espaços livres formando pequenas galerias instaladas sob a superfície do solo afim de coletar e direcionar a água provinda de drenagem subterrânea” (BESSA, 2014). Estes drenos podem ser construídos com brita, bambu, manilha, tubo plástico corrugado e perfurado, etc. (FERREIRA, 2004).

Ressalta-se que tanto o processo de drenagem do Bairro Sol Nascente, quanto o retaludamento na área afetada pelo deslizamento no Bairro Esperança deve seguir a norma NBR nº. 12266 (ASSOCIAÇÃO BRASILEIRA DE NORMAS TÉCNICAS, 1992). Tal normativa fornece as diretrizes de como deve ser realizada a drenagem urbana, levando em consideração o tamanho das valas, e estabelecendo critérios para o posicionamento destas na via pública, assim como o dimensionamento do escoramento, sendo que o escoramento influencia tanto nos taludes como nos sistemas de escoamento e drenagem.
