## **LIÇÕES SOBRE O GERENCIAMENTO DE DESASTRES HIDROLÓGICOS OBTIDAS A PARTIR DA OCORRÊNCIA EM ROLANTE/RS**

2º Seminário  
Internacional de  
**PROTEÇÃO E  
DEFESA CIVIL**

### **RESUMO**

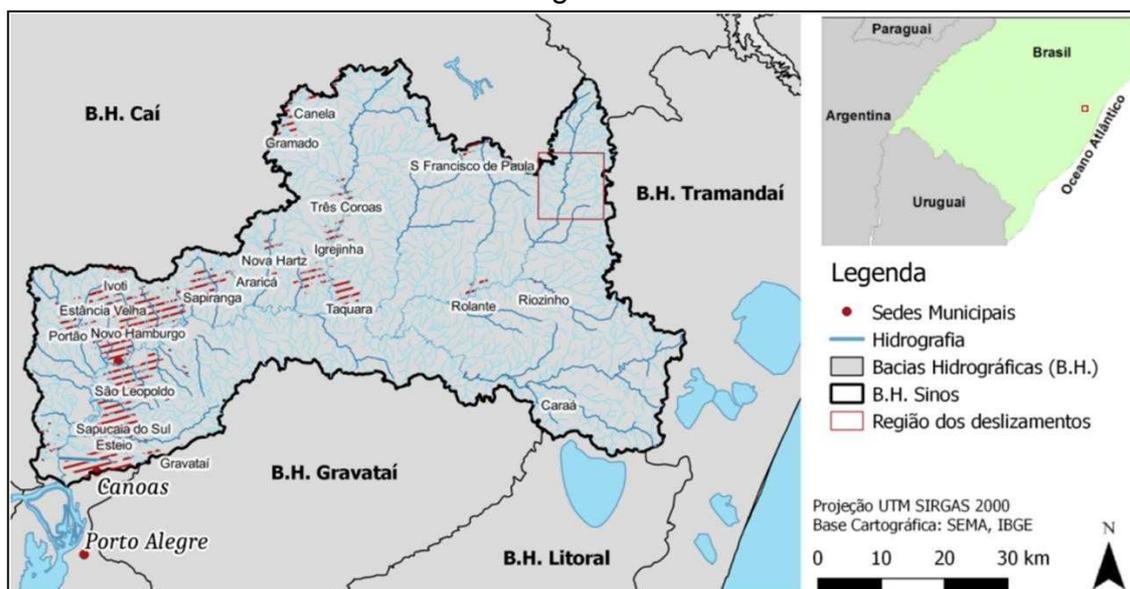
Figura 1 – Bacia do rio dos Sinos com destaque para a região dos escorregamentos.

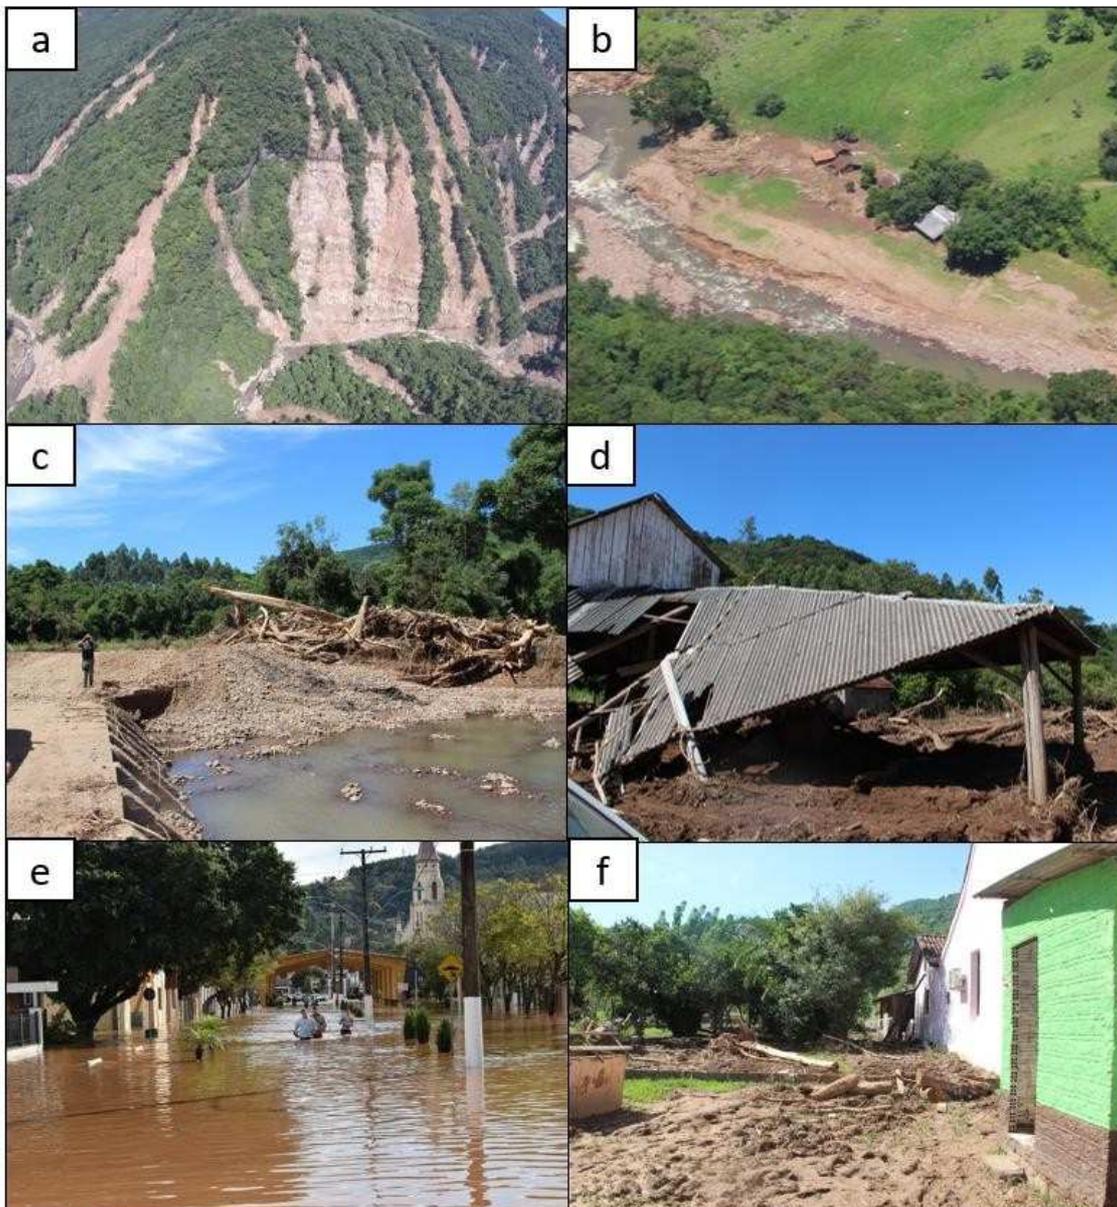
Figura 2 – Danos causados na bacia

(a)escorregamentos nas cabeceiras; (b) inundação brusca com destruição de casas ribeirinhas; (c) acúmulo de detrito lenhoso e entupimento de canalizações em pontes; (d) indício de alta elevação do nível com destruição de galpão pela inundação; (e) inundação no centro da cidade de Rolante; e (f) acúmulo de lama nas casas.

do rio Rolante (Figura 2) e da magnitude do evento, afirmou-se que este valor foi subestimado.

Durante o sobrevoou verificou-se a ocorrência de centenas de escorregamentos no trecho médio do rio Mascarada (Figura 2a). Os R. gest. sust. ambient., Florianópolis, v. 7, n. esp p. 251-267, jun. 2018.

Algumas marcas deixadas à montante de um possível barramento poderiam indicar com elevado grau de certeza a ocorrência de barragem em alguns pontos. Após uma semana do evento, muitos indícios podem ter se perdido e a hipótese não confirmada, embora se acredite que essa tenha sido uma das principais causas devido à dimensão dos danos e de alguns indícios de ruptura de barragens, conforme demonstrado na Figura 2a.

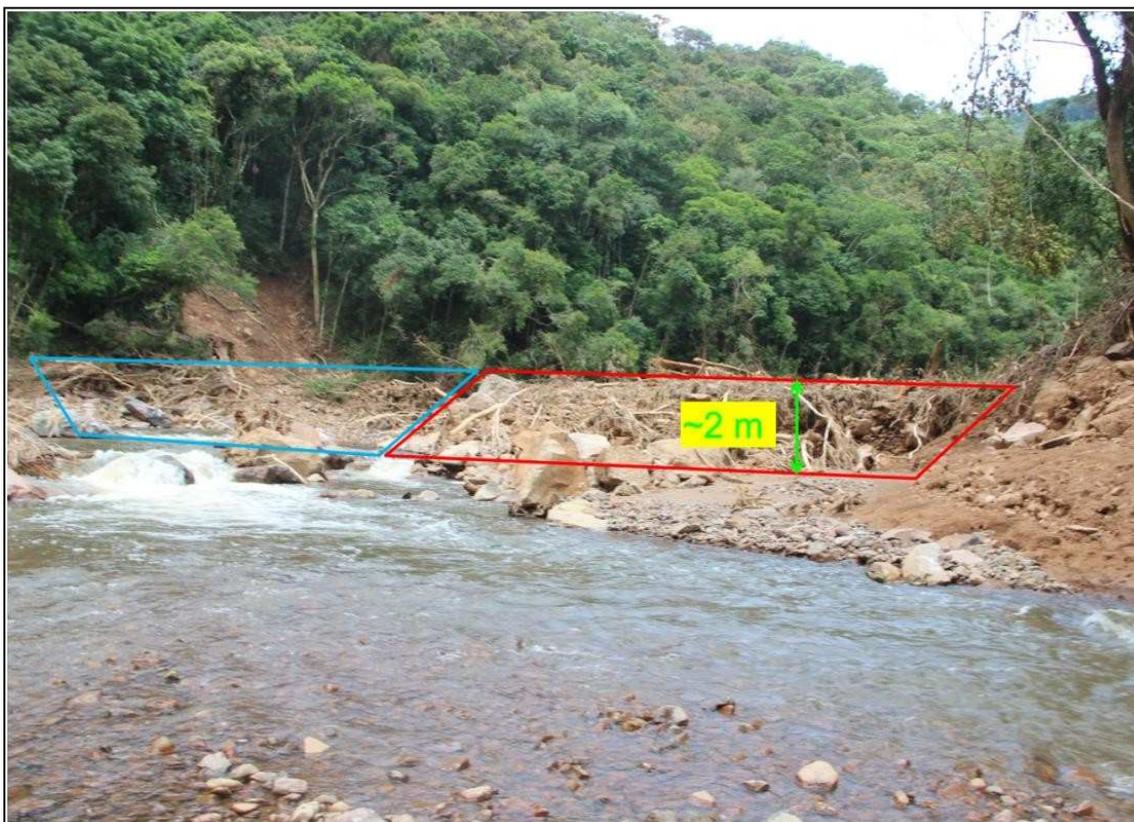
Figura 3 – indícios de barramentos causados pelos escorregamentos

escorregamentos eram em quantidade tamanha e se acumulavam no leito do rio que se cogitou a hipótese de que, ao convergirem para o canal, pudessem ter causado o barramento do rio Mascarada. Posteriormente, a ruptura da barragem ou da sequência de barragens, seria capaz de desencadear os danos observados, como destruição de casas, terrenos agrícolas, destruição de mata ciliar e áreas de preservação permanente.

No segundo dia, a equipe percorreu uma trilha desde a cabeceira da região dos escorregamentos até o leito do rio. O objetivo do trabalho era buscar evidências de ocorrência de barramento no leito do rio decorrente dos escorregamentos e compreender o modo como os sedimentos se depositaram ao longo do canal. Foi possível observar fortes indícios de barramento do rio (Figura 3), entretanto, para confirmação desta hipótese era necessário realizar trabalho de campo imediatamente após a ocorrência do desastre.

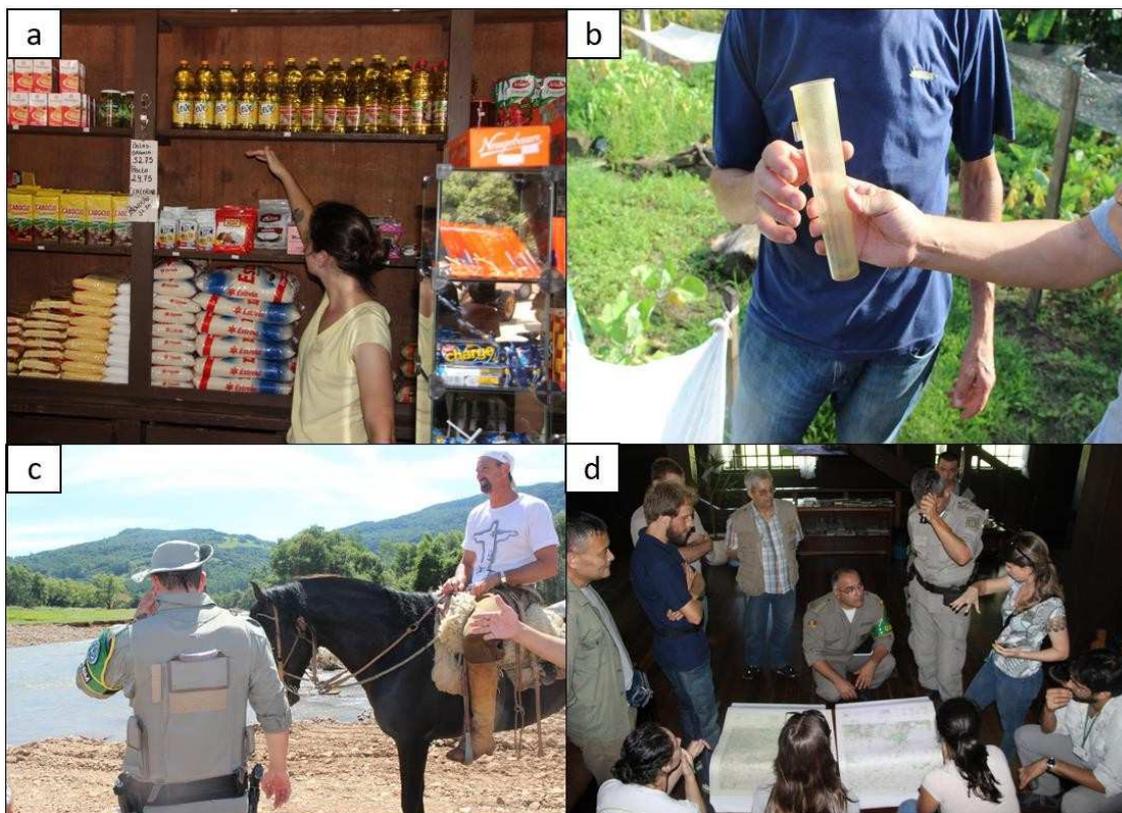
Figura 4 – Registros da busca de informações com a comunidade local

(a) moradora indica nível atingido pela água; (b) medição da precipitação realizada agricultores; (c) Polícia Militar e moradores auxiliam o trabalho de campo; e (d) reunião de planejamento das atividades

Então, o GT buscou agricultores que faziam medição da precipitação de maneira não-oficial e que mediram a precipitação durante o evento e buscou comparar os resultados obtidos por vias oficiais. Percebeu-se que quanto mais próximo se estava da região dos escorregamentos, maior era a precipitação registrada (detalhes podem ser visualizados em SEMA e GPDEN/IPH/UFRGS, 2017), sendo que a máxima medida por um agricultor foi de 272 mm em um intervalo de 1h30min.
