## SISTEMA INTELIGENTE DE MONITORAMENTO DE DESLIZAMENTO DE SOLOS

DOI: 10.19177/rgsa.v7e02018508-524

2º Seminário  
Internacional de  
**PROTEÇÃO E  
DEFESA CIVIL**

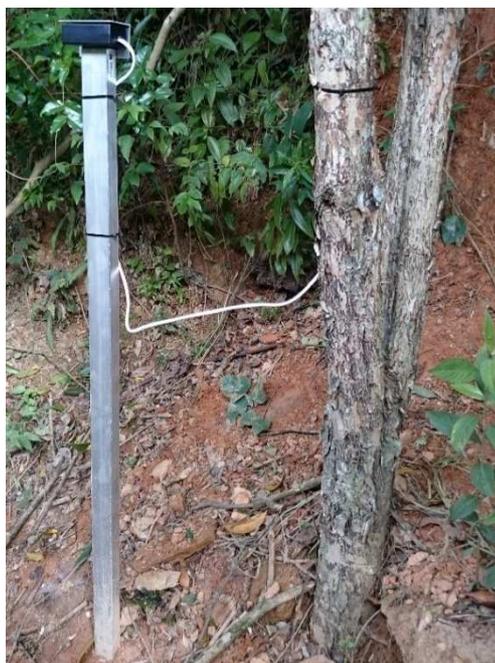
A interface entre os acelerômetros e o solo é realizada por hastes metálicas. Os sensores são montados no topo de perfis retangulares de alumínio de 50,8x 25,4mm enterrados até a meia altura, cerca de 1000 mm de profundidade, conforme Figura 1a. O uso de hastes permite atingir profundidades relativamente maiores que outras configurações e quando instaladas verticalmente no solo estão susceptíveis a receber a maior parte dos vários tipos de movimentos de massa<sup>8</sup>.

Figura 1 – Instalação em Campo: (a) Sensor da Região Basal; (b) Par de Sensores Instalado.

O gabinete com o *datalogger* foi instalado na parede exterior do prédio no setor E2 e os cabos de par trançado foram tensionados desde o gabinete até às árvores próximas as hastes e a partir das árvores, os sensores foram levados até as hastes, dessa forma, o acelerômetro foi isolado de qualquer movimento nos cabos. Esta montagem pode ser observada também na Figura 1a.

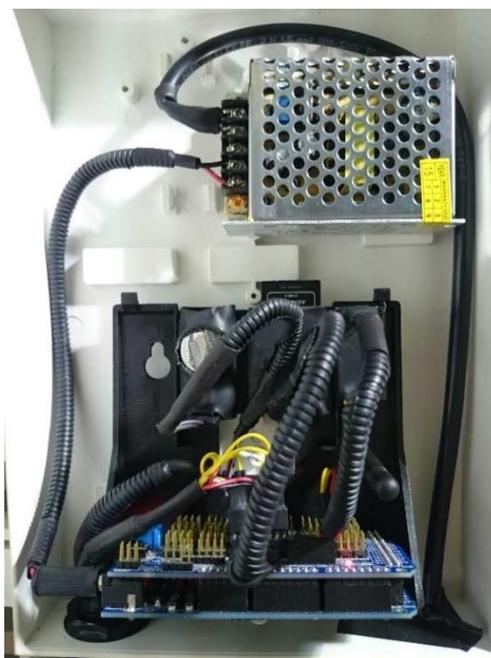
Por se tratar de um projeto piloto, o *datalogger* foi implementado na plataforma de prototipação Arduino<sup>10</sup>Mega, baseado no micro controlador AT mega 1280 (da Atmel). Neste são conectados os módulos periféricos para armazenamento em cartão de memória (módulo SD Card 11), fornecimento de data e hora (módulo RTC12 baseado no DS1307), e transmissão de dados por rádio frequência (módulo de rádio frequência baseado no APC220). O datalogger é alimentado por uma fonte chaveada bivolt que fornece 12 V e 24 W. A montagem do datalogger pode ser observada na Figura 2.

Figura 2 – Montagem do *Datalogger*.

O datalogger foi alojado em um gabinete utilizado em equipamentos para o monitoramento do clima. O qual oferece uma proteção contra as intempéries e

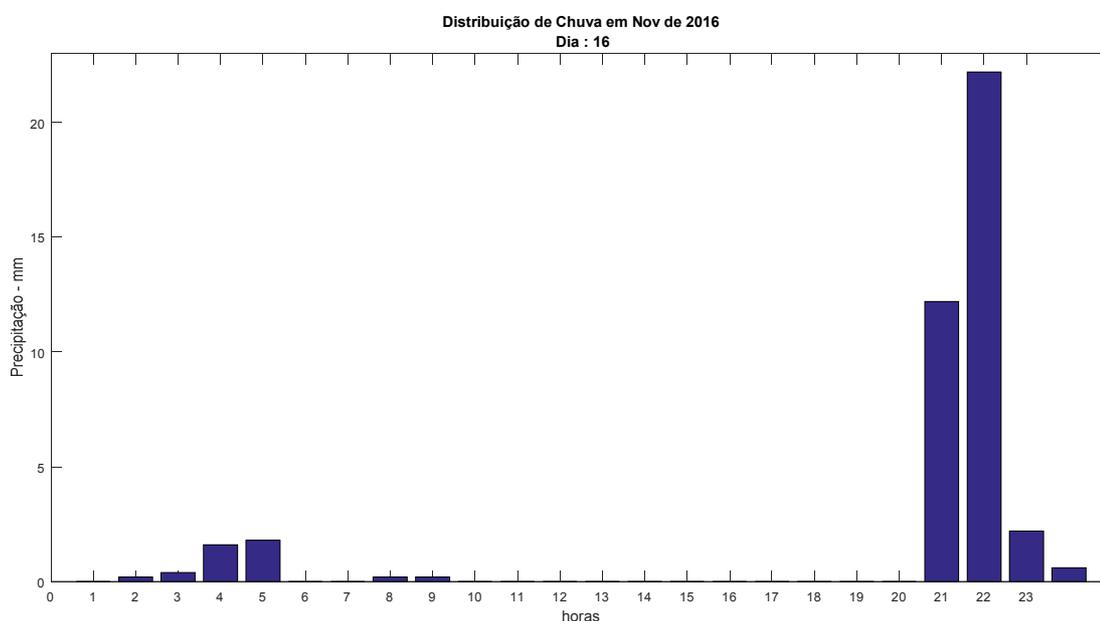
A Figura 3 apresenta a distribuição da chuva durante o dia 16 de novembro, pode se observar precipitações durante a madrugada e a manhã do dia 16. Após as 21h foram registradas chuvas mais intensas e com praticamente 4h de duração. Neste período precipitaram 37,2 com um pico às 22h.

Figura 3 – Distribuição da precipitação pluviométrica durante o dia 28 de novembro

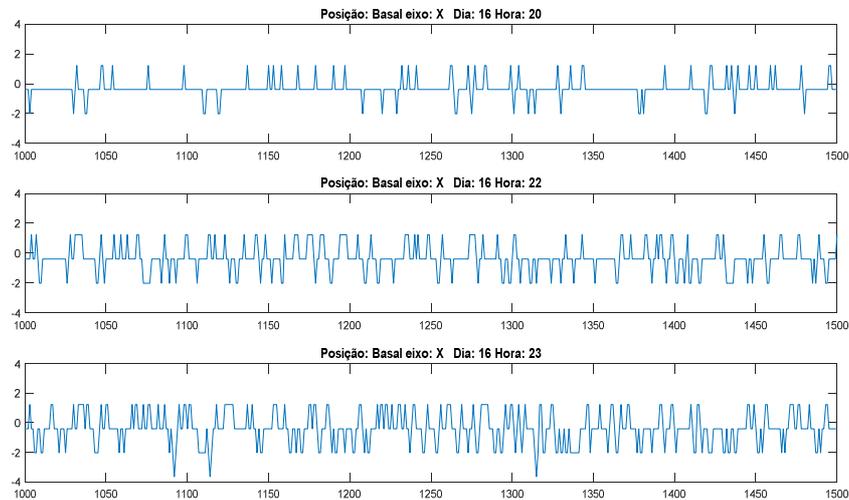
A Figura 4 apresenta os dados normalizados de em relação ao eixo x de movimentação (longitudinal) de Sb. Pode se verificar variações nas frequências dos dados, durante e após a chuva. Embora todas estejam entre -2 e 2 desvios padrões, percebe-se nitidamente que antes da chuva as vibrações possuem uma menor frequência que durante e imediatamente após a chuva.

Figura4 – Comportamento da vibração do solo na região basal durante as 20h, 22h e 23h do dia 16 de novembro.

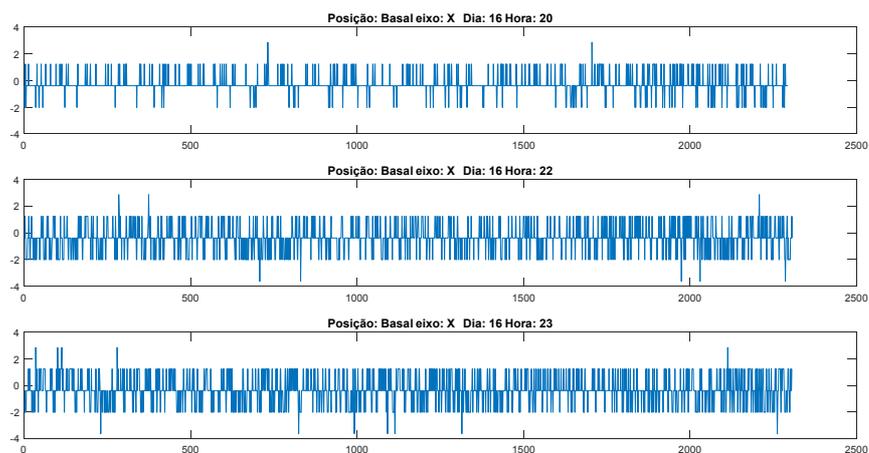
A Figura 5 apresenta um gráfico com um número menor de dados, evidenciando ainda mais a variação de frequência. Outra constatação a ser feita diz respeito a mudança de amplitude do sinal, já que a série de dados não esboçou variações de amplitude significativas no eixo de movimentação analisado.

Figura 5 – Detalhe de 1500 dados na região basal, antes, durante e a após a chuva no dia 16 de novembro.

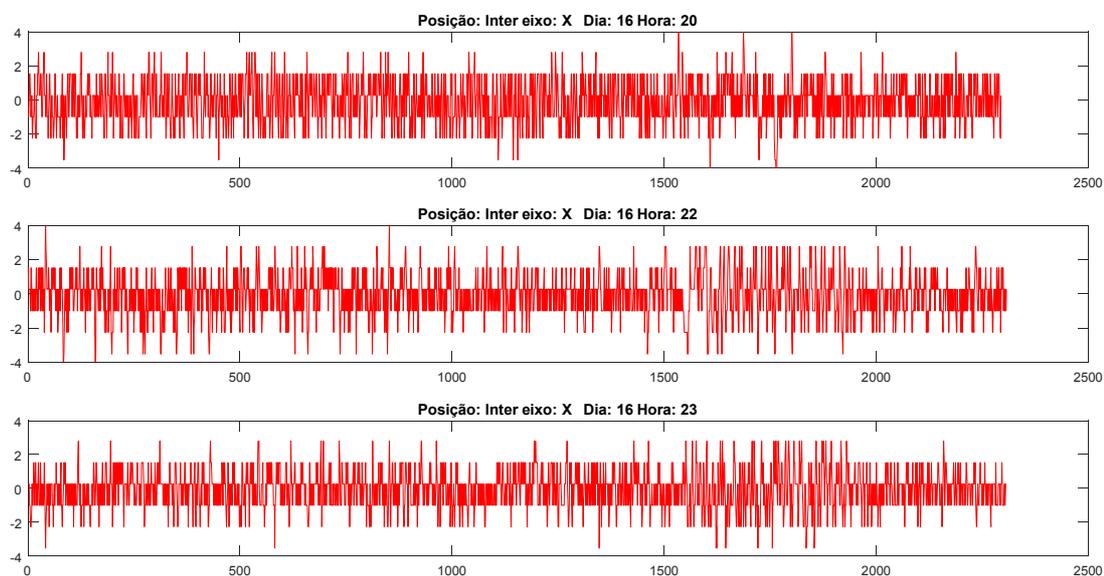
A Figura 6 apresenta os dados normalizados de Si também em relação ao eixo x de movimentação (longitudinal). Pode-se verificar um comportamento

relativamente mais intenso, tanto com variações de amplitude quanto de frequência dos dados, durante e após a chuva.

Figura 6 – Comportamento da vibração do solo na região intermediária durante as 20h, 22h e 23h do dia 16 de novembro

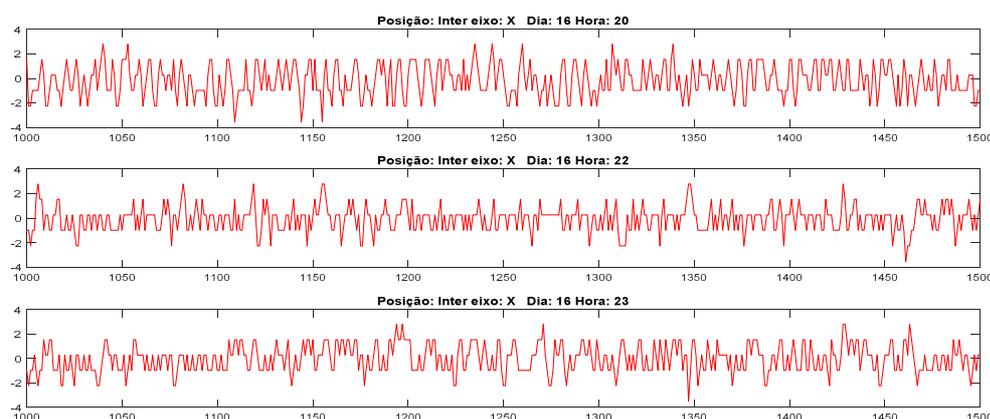
A Figura 7 torna ainda mais evidente o comportamento distinto de Si em relação à Sb, considerando o eixo x de movimentação. Percebe-se uma variação significativa na amplitude dos dados, indicando que houve um movimento da haste na direção analisada. Além disso, constatou-se que Sb teve variações entre -2 e +2 desvios padrões, enquanto em Si estas variações foram maiores, ficando entre -4 e +4 desvios padrões. Portanto, nesse caso o sensor intermediário se mostrou mais sensível, possivelmente em função da sua posição relativa no talude.

Figura 7 – Detalhe de 1500 dados na região intermediária, antes, durante e a após a chuva no dia 16 de novembro.

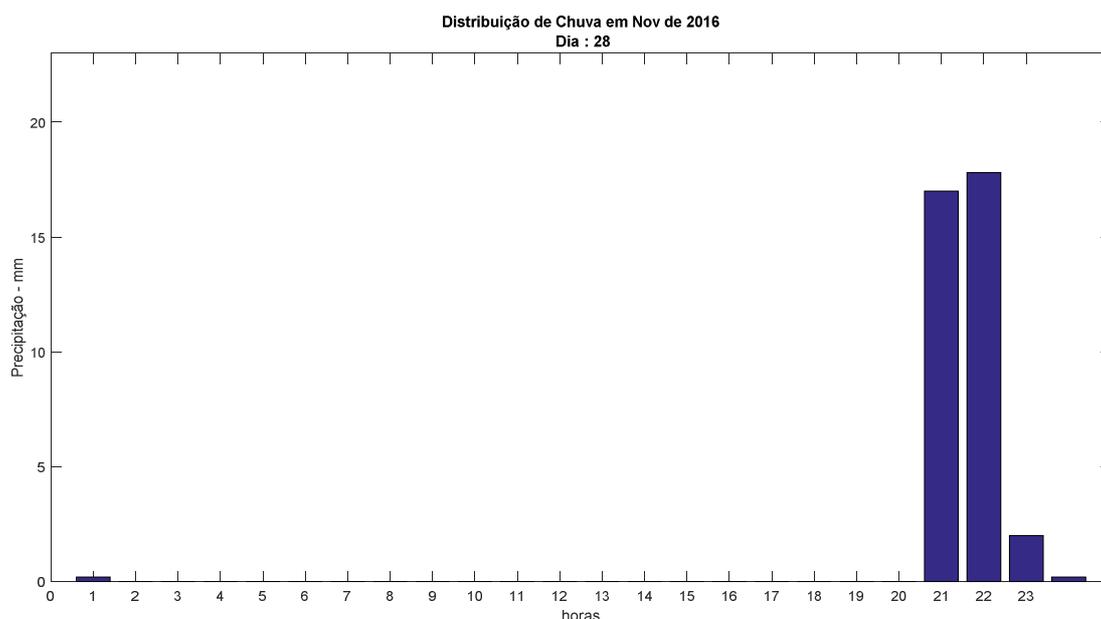
Pode-se observar na Figura 8, que no dia 28 de novembro a distribuição da chuva foi semelhante a chuva ocorrida no dia 16 de novembro, com horários muito semelhantes e com um pico de precipitação cerca das 22h, tornando adequada a comparação entre esses dois eventos.

Figura 8 – Distribuição da precipitação pluviométrica durante o dia 28 de novembro de 2016

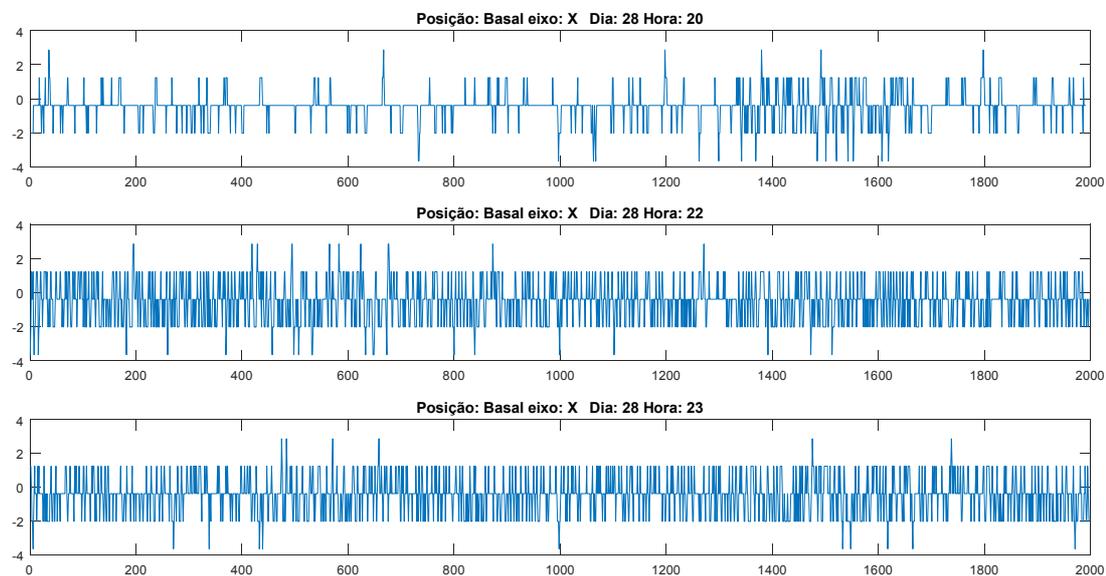
Figura 9 – Comportamento da vibração do solo na região basal durante as 20h, 22h e 23h do dia 28 de novembro

Nas Figuras 10 e 12 pode-se verificar que o comportamento dos sinais foram os mesmos que no dia 16, evidenciando que o sensor localizado na parte intermediária registrou amplitudes e frequências mais elevadas do que o sensor da região basal. Pode-se concluir que a razão desta distinção entre os sensores está relacionada a posição de cada um em relação ao talude, reforçando a importância do posicionamento e da distribuição dos sensores, já que algumas das razões que explicam o comportamento Sb são o rebaixamento do lençol freático e sua proximidade de edificações.

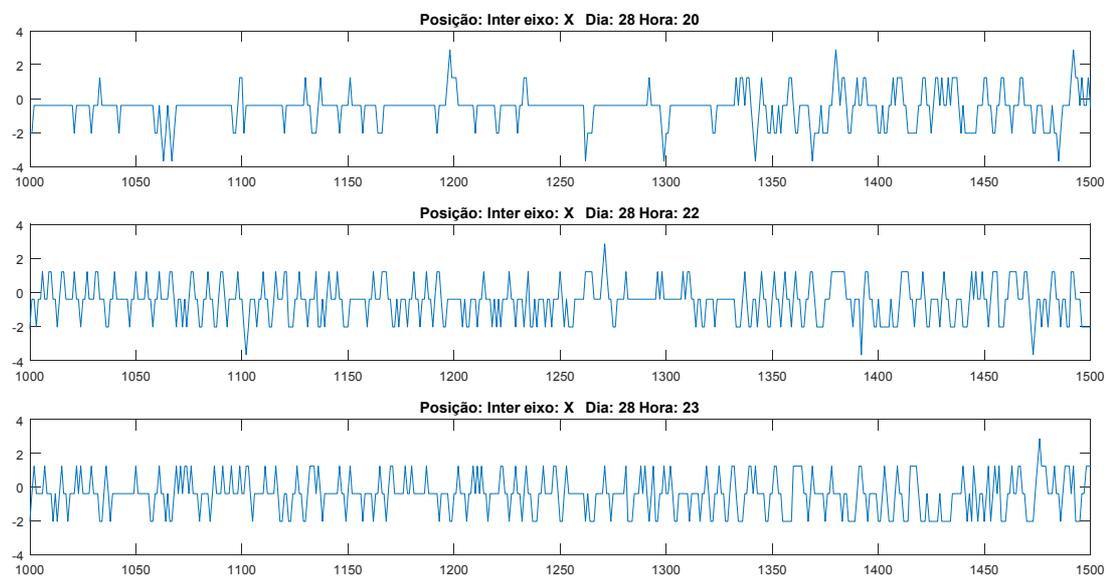
Figura 10 – Detalhe de 1500 dados na região basal, antes, durante e a após a chuva no dia 28 de novembro.

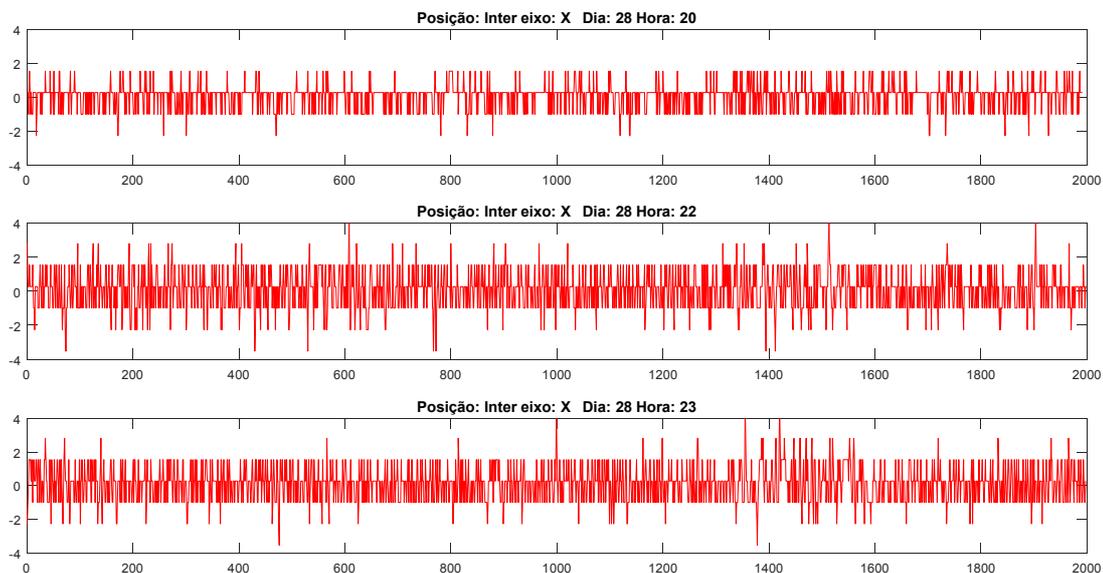
Figura 11 – Comportamento da vibração do solo na região intermediária durante as 20h, 22h e 23h do dia 28 de novembro

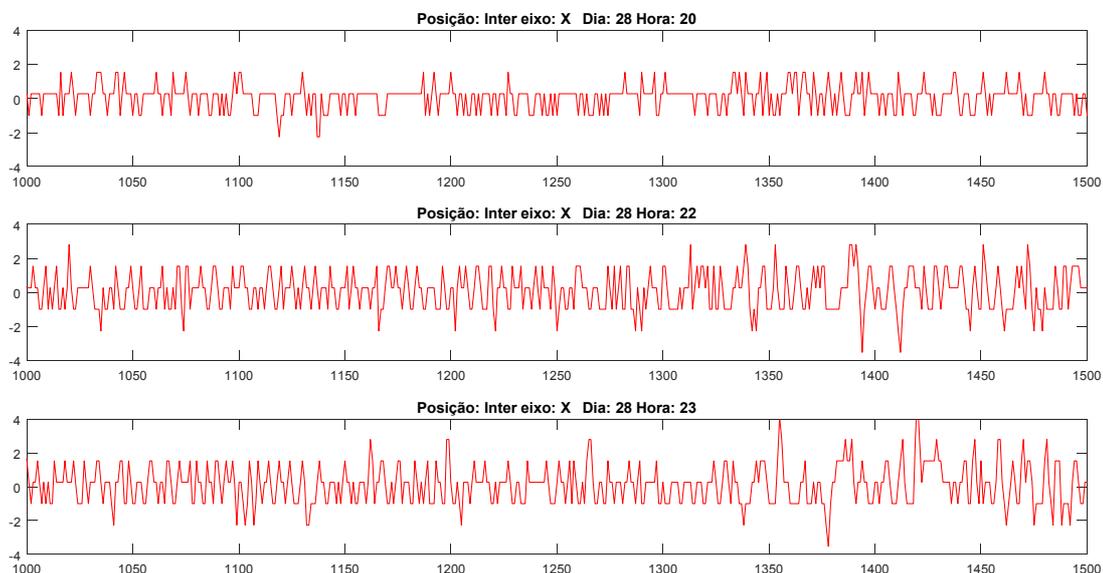
Figura 7 – Detalhe de 1500 dados na região intermediária, antes, durante e a após a chuva no dia 28 de novembro.
