ESTADO ATUAL DE CONSERVAÇÃO DE VEREDAS NO MUNICÍPIO DE UBERABA/MG

CURRENT STATE OF CONSERVATION OF VEREDAS IN UBERABA CITY/MINAS GERAIS STATE

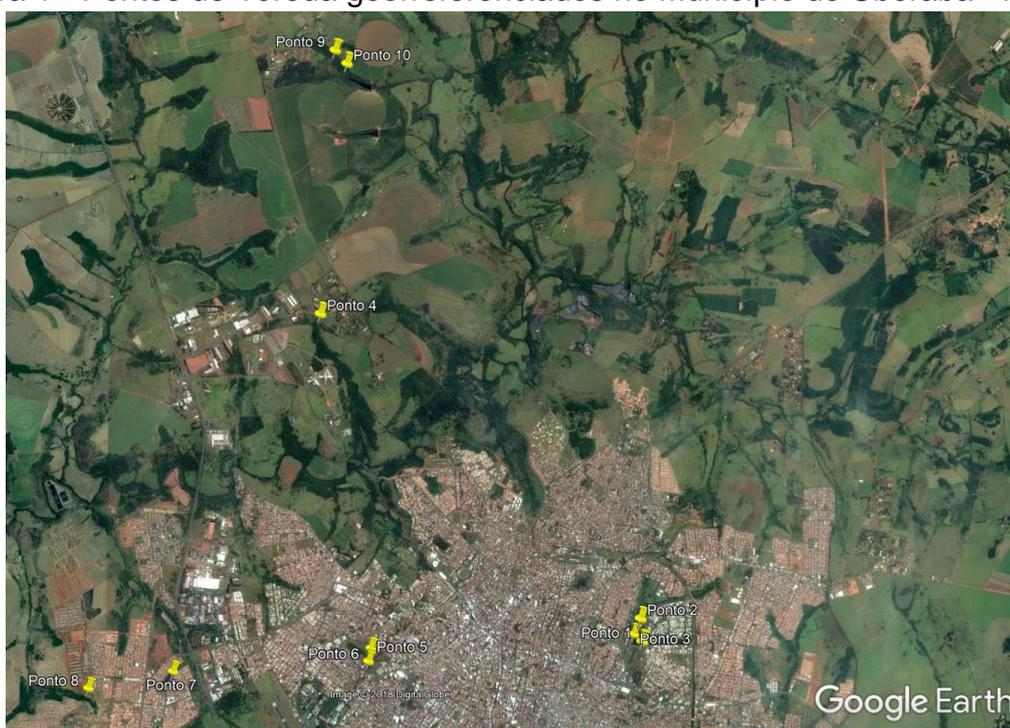
A Figura 1 - Pontos de Vereda georreferenciados no Município de Uberaba - MG

O trabalho verificou diversos pontos na área urbana e rural com destaque para os parques públicos, estes pontos estão demonstrados na Figura 1, a seguir. Entre eles o Parque do Mirante, por exemplo, possui quiosques, sendo muito frequentado por pessoas que praticam esportes. São encontrados alguns animais

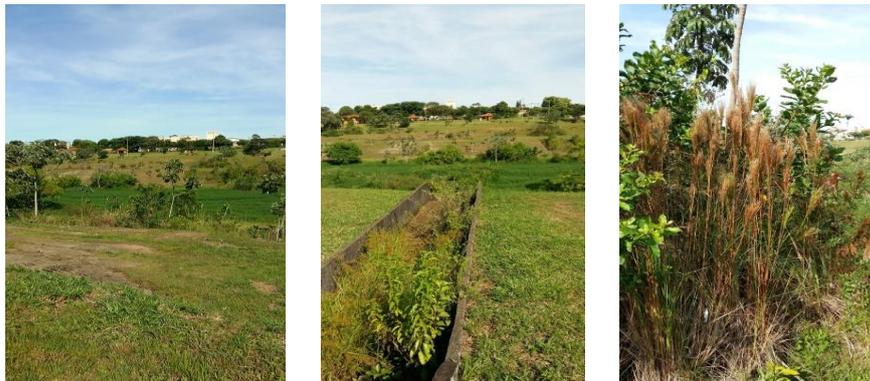
O Ponto 1 ($19^{\circ}45'02.7''S$, $47^{\circ}54'45.6''O$) está localizado na região central da cidade de Uberaba, em uma área de lazer “Parque das Acácias” (Figura 2). Existem dois locais de entrada ao parque, uma na Avenida Claricinda Alves de Rezende e outro na Rua Professor Francisco Brigagão, no bairro Parque do Mirante. Foi encontrada a presença de gramíneas exótica e também uma gramínea típica de vereda *Andropogon bicornis* (rabo-de-burro) (ARAÚJO, *et al.*,2002). O solo apresenta características hidromórficos e observa-se uma nascente.

Figura 2. Área de Vereda no Parque das Acácias, na Cidade de Uberaba/MG. Vista panorâmica a esquerda; no centro canaleta que leva água pluvial e; a direita, gramínea endêmica *Andropogon bicornis* típica de Veredas.

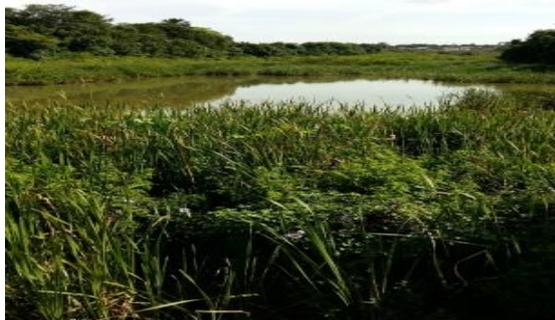
O Ponto 2 (19°44'50.77"S, 47°54'46.33"O) (Figura 3) está ao lado de uma área particular próximo do Parque das Acácias na Rua Professor Francisco Brigagão, no bairro Parque do Mirante. O local é cercado por alambrado, que está danificado em alguns pontos e assim facilita o acesso à Vereda. É observado o represamento de água e na sua margem a presença de alguns Buritis. O local apresenta uma grande quantidade de resíduos como latas de alumínio, copos descartáveis, sacolas plásticas, entre outros materiais, caracterizando o ambiente como perturbado e sofrendo algum grau de interferência antrópica (BAHIA *et al.*, 2009).

Este local apresenta característica intermediária de preservação, foi observada a presença de efluentes domésticos. Segundo Teixeira (2016), quando uma Vereda recebe água pluvial ou contaminada por resíduos domésticos ou industriais, ocorre a redução da vegetação endêmica hidrófila; solos hidromórficos se tornam secos e com pouca matéria orgânica, gerando a redução da vazão dos canais. Em Veredas não são comuns a erosão ou a sedimentação (assoreamento natural), pois a água escoar lentamente, caracterizando uma paisagem de nascentes singulares. O solo além de ser recoberto por gramíneas higrófilas, possui característica de ser argiloso e assim existem fortes ligações químicas que impedem que o grão de solo seja disperso (AUGUSTIN, 2009).

Figura 3. Área de preservação permanente anexa ao Parque das Acácias, na Rua Professor Francisco Brigagão, em Uberaba/MG.

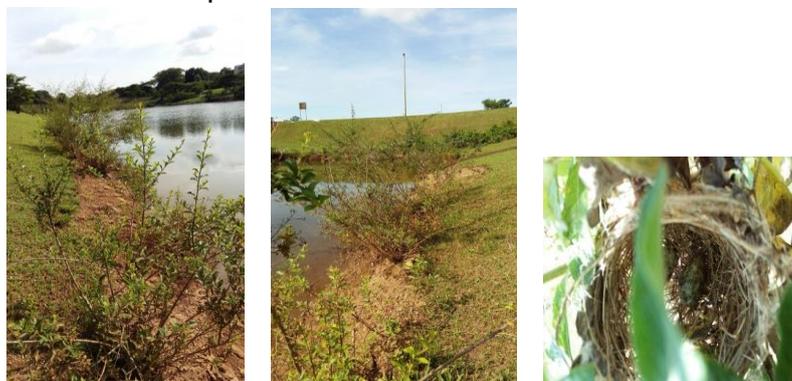
O Ponto 3 (19°44'58.44"S, 47°54'50.02"O) (Figura 4) também localizado no Parque das Acácias, com acesso pela Rua Professor Francisco Brigagão, no bairro Parque do Mirante. O local apresenta represamento de água, com gramíneas exóticas (braquiária) nas bordas e, em na sua extensão, o solo exposto ao sol. Segundo Souza *et al.*, (2011), quando o solo hidromórfico fica exposto ao sol, com passar do tempo pode apresentar uma alta taxa de erosão. Em áreas de Veredas antropizadas constata-se a perda das características do solo como umidade, nutrientes e matéria orgânica, sendo evidenciado o processo pela ausência de buritis, que possuem as raízes que drenam água e ajuda no processo de formação de nascentes (BAHIA *et al.*, 2009). Apesar da degradação nesse ponto de Vereda, ainda se observa contribuição para a conservação da biodiversidade, como a ocorrência de ninhos de aves.

Figura 4. Área de Vereda no Parque das Acácias em Uberaba/MG, na Cidade de Uberaba MG e ninho de pássaro com ovos.

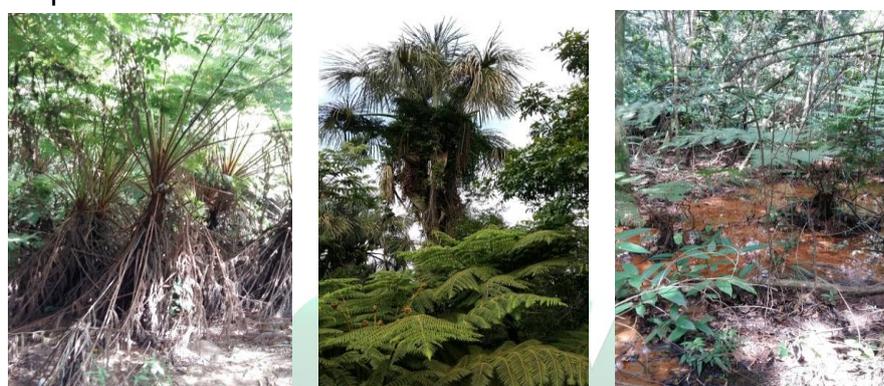
O Ponto 4 (19°42'09.3"S, 47°57'45.1"W) (Figura 5) está localizado na Avenida Coronel Zacarias Borges de Araújo, no Bairro Distrito Industrial II em Uberaba-MG. Próximo a uma rotatória, existe uma área de pasto cercada que é utilizada para o manejo de animais e possui porção de mata fechada, no interior existe o afloramento do lençol freático e presença da espécie endêmica *Mauritia flexuosa* (Buriti). Neste local a perturbação observada foi o manejo de gado, que acaba provocando erosão e também o assoreamento da nascente.

Figura 5. Vista parcial de uma área de Vereda na área do Município de Uberaba, em maio de 2018, evidenciando relativa conservação e pouca influência antrópica no ambiente.

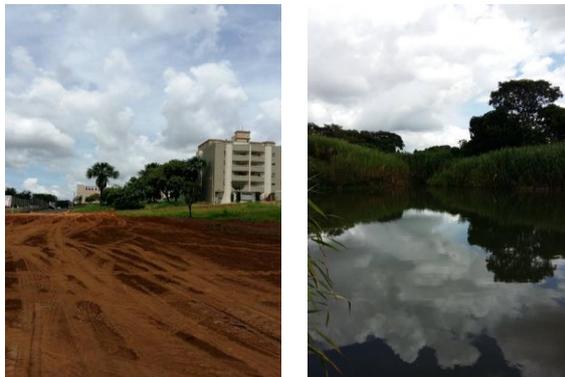
O Ponto 5 georreferenciado com os dados 19°45'5.87"S, 47°57'16.35"O, (Figura 6) se encontra na Avenida dos Advogados, no bairro Santa Marta, perto da rotatória em uma área cercada por alambrado. O alambrado encontra-se estragado e assim permite o acesso a APP e sua fonte de água. Próximo do terreno existe um buriti que não foi removido pelo processo de urbanização. O solo hidromórfico está exposto ao sol, perdendo suas principais propriedades químicas e com tempo se tornarão pobres e assim podendo proporcionar a diminuição da biodiversidade do local (SOUZA *et al.*, 2011).

Figura 6. Área de Vereda totalmente degradada, com o solo nu e exposto, dando lugar à urbanização, dentro do Município de Uberaba, em Minas Gerais.

Observa-se um único indivíduo de buriti, que provavelmente não irá apresentar descendentes viáveis, já que o ambiente está sendo descaracterizado. À direita vista parcial de uma represa construída de forma irresponsável na Vereda, onde ocorre pesca artesanal e de subsistência.

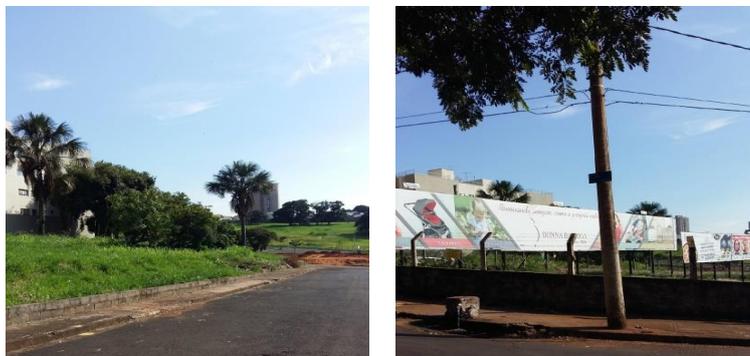
O Ponto 6 (Figura 7) com localização geodésica $19^{\circ}45'12.68''S$, $47^{\circ}57'17.71''O$, se encontra na Avenida Maranhão, no bairro Santa Marta. Constatou-se que uma porção da área de Vereda foi asfaltada e sua nascente foi canalizada, no terreno existe um buriti. De acordo com (SANTOS, MARTINS, FERREIRA, 2009), quando o ambiente de Vereda sofre ações antrópicas severas, o ambiente perde suas características de subsistemas e assim até o momento não se conseguiu recuperar nenhuma área de Vereda, as espécies que habitam precisam de um ambiente específico para se desenvolver.

Figura 7. Área de Vereda, no Município de Uberaba, em maio de 2018, com recurso hídrico canalizado e fitofisionomia totalmente alterada.

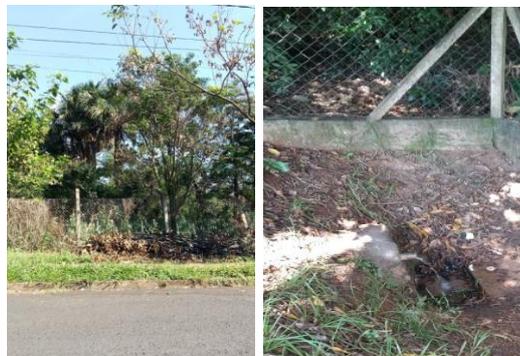
O Ponto 7 (19°45'18.05"S, 47°59'6.38"O) está próximo da Rua Olímpia Cândida de Castro, no bairro Beija Flor I (Figura 8). A área é cercada por alambrado e mesmo assim a população construiu o acesso à vereda. Foi observada a canalização da água, onde a população utiliza o recurso hídrico para consumo humano, de forma equivocada e irresponsável. No local são encontrados vários tipos de resíduos (plásticos, vidros, metais, matéria orgânica). Na APP existe a presença de milho, feijão, limão, laranja, mamão entre outras plantas exóticas, cultivadas no local. Em certa parte da área há indícios de recente queimada, pois os buritis se encontram com a coloração preta e suas folhas mortas. As espécies endêmicas da Vereda são diferentes das outras formas do Cerrado e não possuem a proteção contra incêndio. As árvores encontradas em outras fitofisionomias do Cerrado possuem uma cortiça espessa e algumas sementes que dependem do fogo para a quebra da dormência, como também espécies arbóreas com raízes que possuem tubérculos para se manter vivas após um incêndio (MAILLARD, PEREIRA, SOUZA, 2009).

Figura 8. Área de Vereda em que ocorreu incêndio, próximo da Rua Olímpia Cândida de Castro, no bairro Beija Flor I, em Uberaba, Minas Gerais, com recurso hídrico canalizado.

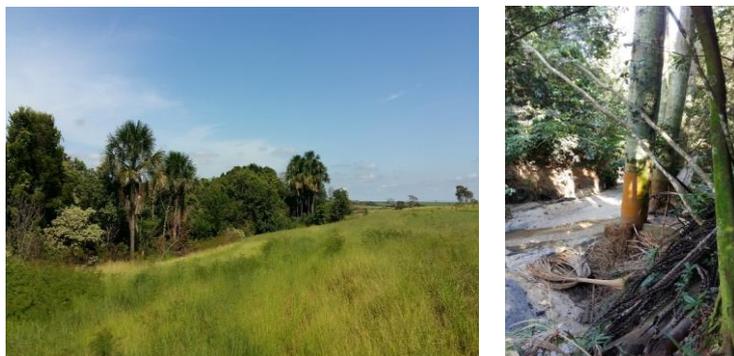
O Ponto 8 (19°45'26.73"S, 47°59'53.35"O), está localizado na Avenida Dr. José Fernando Filho, no fundo do bairro Jardim Espanha II e Cândida Borges (Figura 9). O acesso a APP é livre, sendo perceptível a presença humana no local. Como ao lado estão sendo construídos bairros novos, existe o acúmulo de resíduos de construções na área de Vereda. O local está sofrendo com processo acelerado de erosão, decorrente do uso e ocupação do solo de forma inadequada, incluindo a retirada de vegetação das nascentes. Uma evidência que corrobora a hipótese são

as raízes de vários buritis que se encontram expostas, podendo até ocasionar a queda e morte dos mesmos (BAHIA *et al.*, 2009).

Figura 9. Vereda parcialmente preservada, vizinha à área Urbana no Município de Uberaba, sofrendo com o processo de erosão e consequente exposição das raízes de buritis.

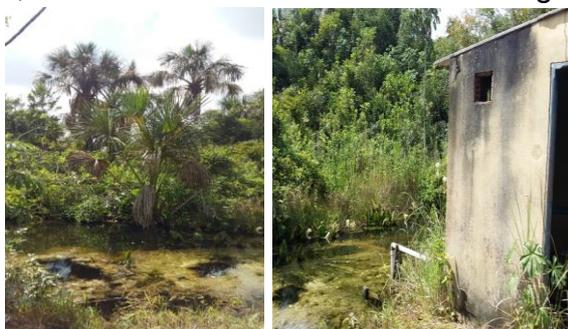
O Ponto 9 (19°39'46.0"S, 47° 57' 36.0"W) fica na Rua João Batista Ribeiro, 4000, no bairro Distrito Industrial II, dentro do Instituto Federal do Triângulo Mineiro no setor de olericultura (Figura 10). A Vereda possui uma grande extensão de área, com um ponto de represamento do recurso hídrico e a drenagem da água para manutenção da instituição. Nesse ambiente encontram-se grande número de indivíduos de *Mauritia flexuosa* (Buriti), entre outras espécies, como *Andropogon bicornis* (rabo-de-burro).

Figura 10. Área da Vereda localizada na Rua João Batista Ribeiro, 4000, no bairro Distrito Industrial II, dentro do Instituto Federal do Triângulo Mineiro.

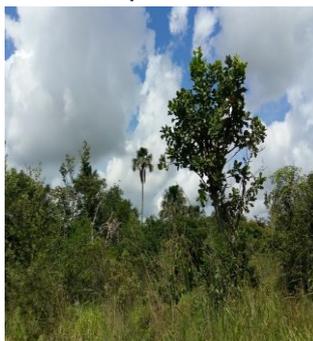
O Ponto 10 (19°39'45.8"S, 47°57'36.9"W) (Figura 11), está na Rua João Batista Ribeiro, 4000, no bairro Distrito Industrial II, dentro área do IFTM, próximo a uma plantação de Eucalipto na entrada da instituição, no local existe uma vegetação

densa de difícil acesso e também uma canaleta de água. Em estudos de perturbações ambientais em Veredas abordam que o plantio de Eucalipto promove a irregularidade da umidade do solo, pois suas raízes absorvem uma grande quantidade de água, sendo considerada uma ação antrópica com alto nível de degradação ambiental (NUNES, SOARES, SOARES, 2012).

Figura 11. Área da Vereda no Município de Uberaba, parcialmente preservada, sofrendo com a plantação de eucalipto nas suas proximidades.
