## UM ESTUDO SOBRE OS IMPACTOS DECORRENTES DE INUNDAÇÕES NO MUNICÍPIO DE BELO HORIZONTE

**A STUDY ON THE IMPACTS OF FLOODS IN THE MUNICIPALITY OF BELO  
HORIZONTE**  
Revista Gestão & Sustentabilidade Ambiental

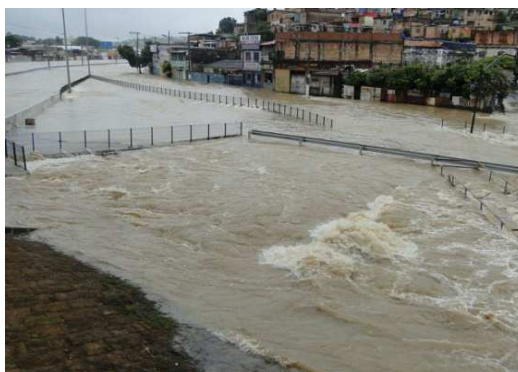
Figura 5 - Av. Cristiano Machado, bairro Suzana.

Um local com recorrentes eventos hidrológicos tem sido a Av. Cristiano Machado. Com relevo suave e baixa declividade a Av. Cristiano Machado e seu entorno localiza-se ao fundo do vale, com cota de até 800 m no topo da encosta e 770m no talvegue, facilitando a concentração de água principalmente devido ao escoamento superficial das águas pluviais.

Por ser uma área densamente ocupada e bastante impermeabilizada, há impedimento da infiltração d'água para o solo. O escoamento da água de chuva dá-se então de modo quase totalmente superficial, salvo a participação das drenagens de boca-de-lobo que conduzem a água subsuperficialmente, diminuindo assim a vazão que corre pela superfície da Rua (SIMÕES, 2012).
