ANÁLISE FÍSICO-QUÍMICA E MICROBIOLÓGICA DE ÁGUAS DE POÇOS ARTESIANOS DE USO INDEPENDENTE

DOI:10.19177/rgsa.v7e32018624-639

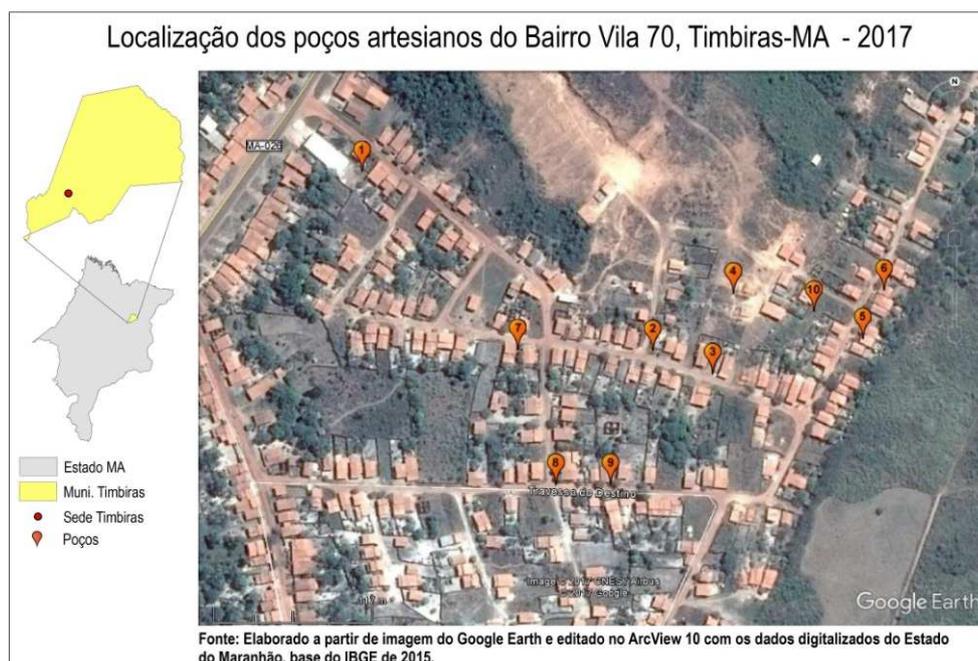
FIGURA 1. Localização no mapa dos poços onde foram realizadas as coletas das águas subterrâneas do bairro Vila 70, localizado no perímetro urbano da cidade de Timbiras, MA.

Tal bairro foi criado de forma desorganizada e por meio de invasões pacíficas e/ou como resultados de reivindicações de terrenos doados pela prefeitura municipal. A Figura 1 apresenta a localização do bairro, bem como os locais de coleta selecionados.

Foram coletadas amostras de água em dez poços artesanais de abastecimento (Figura 1), em uma única campanha, no mês de outubro de 2016. Os poços apresentaram profundidade média de 15 m, correspondente ao aquífero Itapecuru. Para cada ponto, foram realizadas duas coletas, uma em garrafas do tipo PET higienizada (500 ml) destinada às análises físico-químicas e outra em frascos plásticos de polietileno (180 ml) para as análises microbiológicas. Todos os frascos foram previamente esterilizados.
