UMA APLICAÇÃO DO ÍNDICE DE QUALIDADE DO ATERRO (IQR) NA ÁREA DE DISPOSIÇÃO DOS RESÍDUOS SÓLIDOS URBANOS DO MUNICÍPIO DE CORRENTE-PI

APPLICATION OF THE TIER QUALITY INDEX (IQR) IN THE AREA OF DISPOSAL OF THE URBAN SOLID WASTE OF THE MUNICIPALITY OF CURENTE-PI

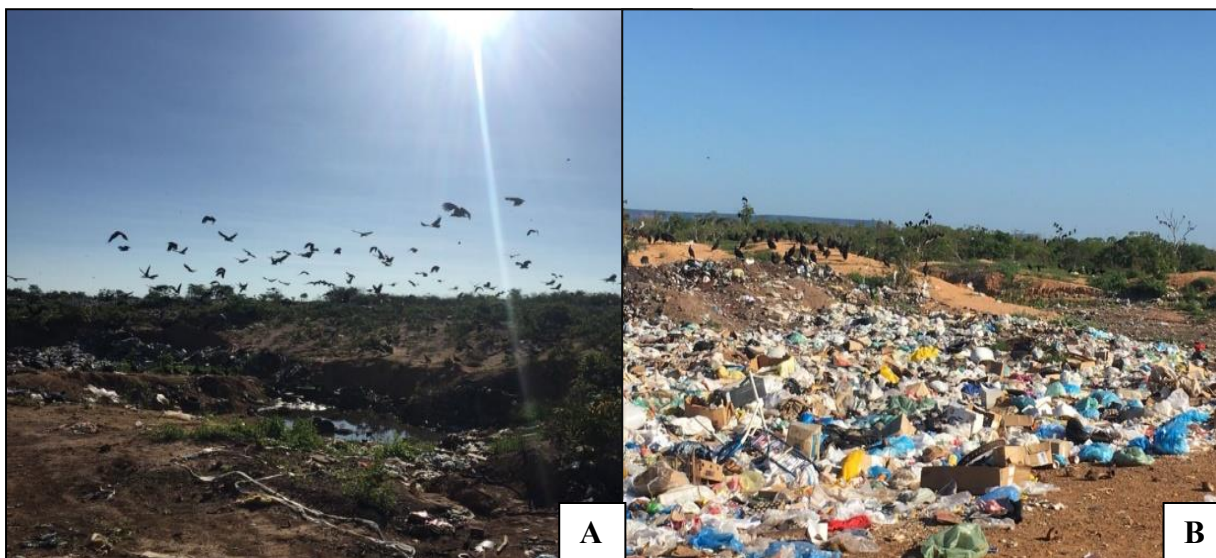
Foto 1 A e B- Presença de urubus na área, respectivamente

E em se tratando do item outras informações também se apresentam de forma adequada, pois os resíduos sólidos na maioria das vezes estão descobertos ou são queimados, o que pode implicar em doenças respiratórias para as pessoas que ali se encontram como, por exemplo, os catadores e poluição do ar em decorrência da fumaça ou gases que são produzidos no local. Foi possível observar ainda a presença animais, insetos e vetores como, por exemplo, moscas, baratas, mosquitos e urubus,

conforme mostra a foto 1.

De acordo Santos, Haraguchi e Leitão (2012), para minimizar a presença de urubus é preciso que os resíduos sólidos sejam cobertos de forma adequada. E ainda é preciso implantar melhorias nos sistemas de drenagem, onde isto irá evitar a lixiviação dos resíduos que podem cair durante o seu transporte.

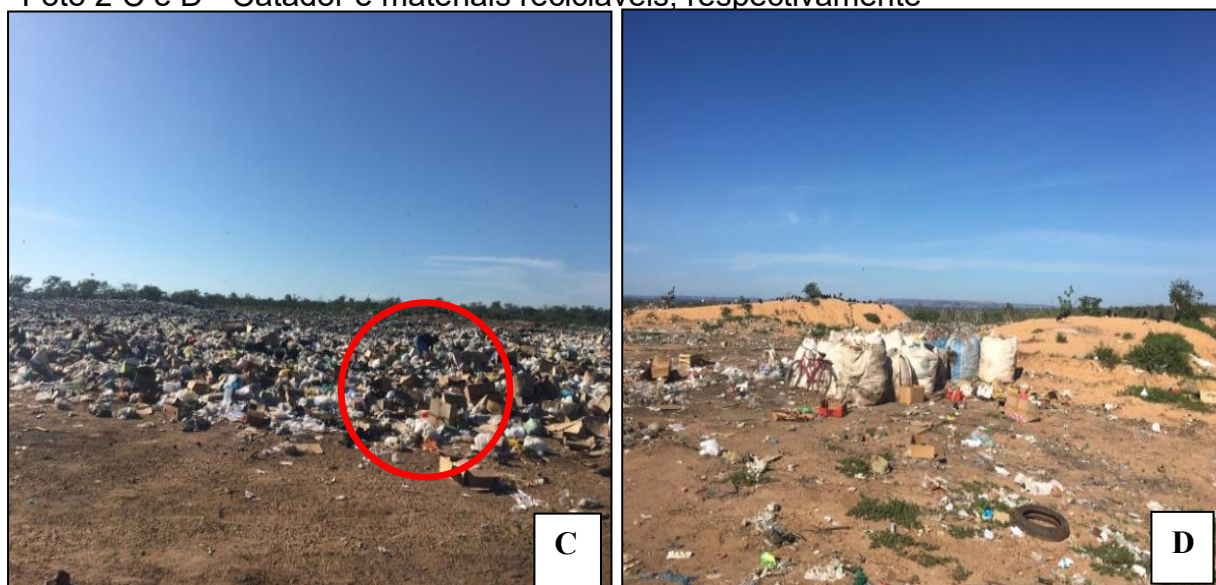
Foto 2 C e D - Catador e materiais recicláveis, respectivamente

Durante a visita *in loco* observou-se ainda a presença de alguns catadores de materiais recicláveis, onde estes realizam esta atividade em condições precárias e no que pôde observar os principais materiais coletados são plásticos, papelões e alumínio, conforme mostra a foto 2.

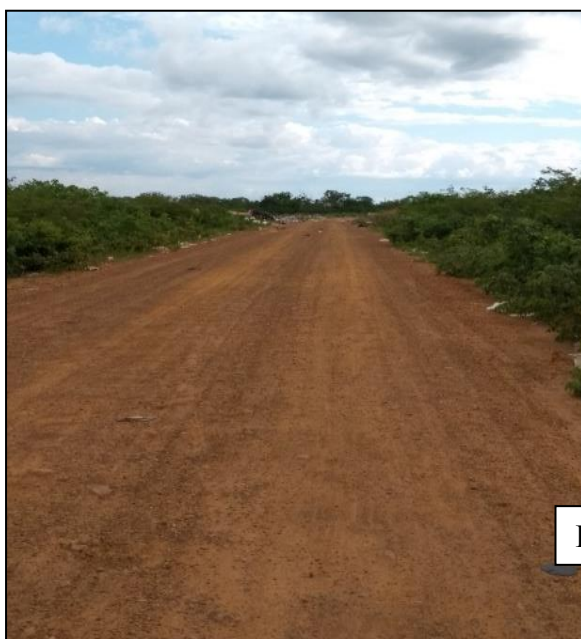
Foto 3: E e F -Estrada de acesso a área de disposição dos resíduos, respectivamente

Segundo Rocha, Santos e Aguiar (2013), em relação ao local do lixão, “o mesmo localiza-se uma distância de 11 km da zona urbana, 300 metros das hidrografias secundárias, 312 metros das vias de acesso, e mais de 2 km de distância de núcleos rurais” e está a leste da sede do município. A partir dos dados coletados por meio do GPS e mensuração destas mesmas distancias, observou-se que não houve alteração e o lixão possui um fácil acesso, como mostra a foto 3.
