ANÁLISE DO LANÇAMENTO DE ESGOTO SANITÁRIO NO CANAL DE DRENAGEM DA BACIA HIDROGRÁFICA DA TAMANDARÉ/BELÉM – PARÁ

RESUMO

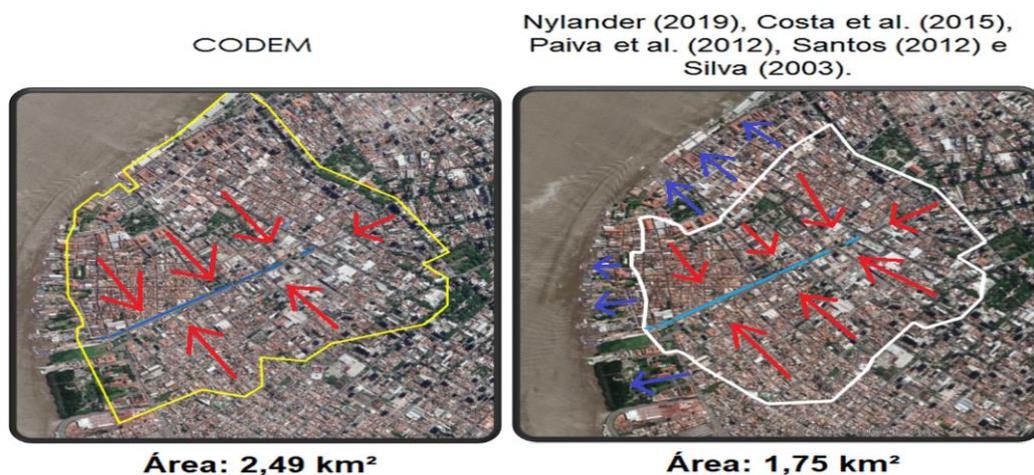
Figura 2 – Área de contribuição da Bacia da Tamandaré

Inicialmente foi verificado que a área de 2,49 km² da Bacia da Tamandaré da planta da Secretaria de Saneamento de Belém é contestada por Nylander (2019), Costa et al. (2015), Paiva et al. (2012), Santos (2012) e Silva (2003). Esses autores consideram 1,75 km² como o valor correto da área de contribuição da bacia da Tamandaré, valor 0,74 km² (30%) menor do que a da base oficial do município (SESAN). A explicação utilizada por esses autores é que as áreas periféricas apresentam cotas que direcionam o escoamento das águas pluviais diretamente à baía do Guajará e ao Rio Guamá, e não para a parte central em que está localizado o canal da Tamandaré. Na Figura 2 são apresentadas imagens com os limites da SESAN e dos autores anteriormente citados.

Assim, na presente pesquisa foi considerada a área de contribuição de 1,75 km², que de quatro bairros da zona central, correspondendo a 41,97% da Cidade Velha, 36,79% da Campina, 20,73% da Batista Campos e 0,52% do Jurunas, na pesquisa foi verificada um avançado processo de urbanização nos quatro bairros. Pantoja et al. (2014) afirmam que a bacia da Tamandaré tem predominância de área urbanizada (94,57%), sendo ocupada principalmente por residências e estabelecimentos comerciais.

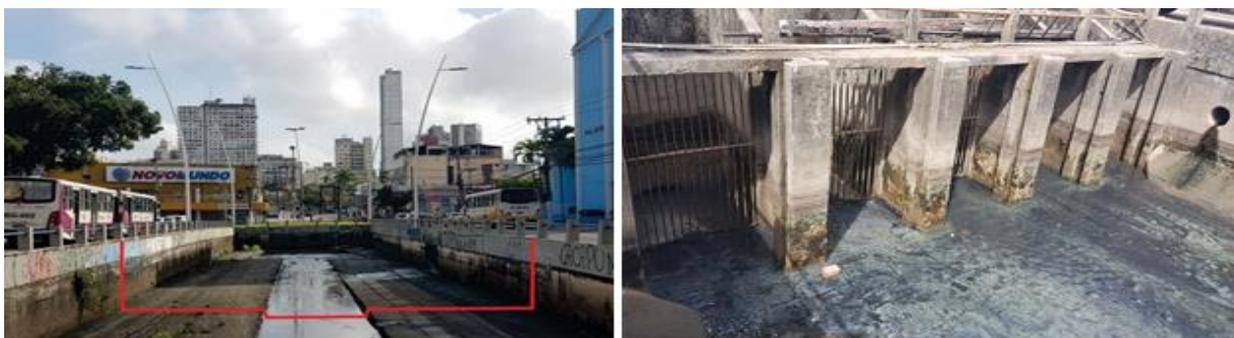
Figura 3 – Montante e exutório do canal da Bacia da Tamandaré

Esse canal tem formato retangular com soleira trapezoidal, com as dimensões medidas *in loco* por Nylander (2019), foi calculada a altura útil média de 2,08 m, largura média de 9,81 m e comprimento de 1.150 m, o que resulta no volume útil de 23.465,52 m³. Considerando o valor da borda livre de 0,6 m, o volume total do Canal é de 30.234,42 m³. Na Figura 3 é apresentada fotografia do Canal, que apresenta ponto de montante nas coordenadas 1°27'24.55"S e 48°29'45.95"O e exutório nas coordenadas 1°27'43.3"S e 48°30'17.8"W, próximo a confluência do Rio Guamá com a Baía do Guajará.

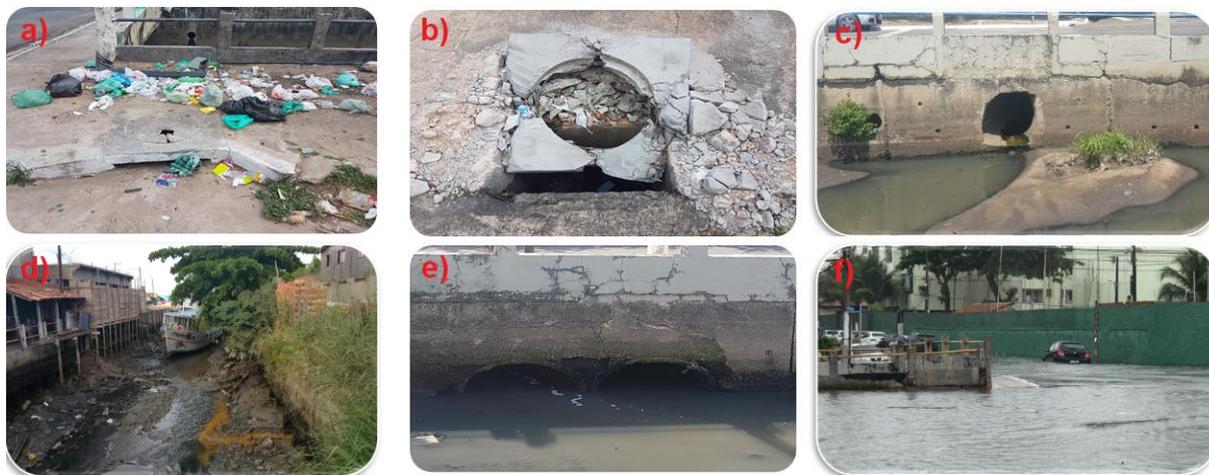
Figura 4 – Problemas no sistema de drenagem de águas pluviais da Bacia da Tamandaré

Nas visitas técnicas foram verificados os seguintes problemas que prejudicam o funcionamento do sistema de drenagem na bacia da Tamandaré: a) presença de resíduos sólidos no sistema de drenagem, b) deficiência na manutenção das estruturas de drenagem; c) acúmulo de grande volume de sedimentos no canal; d) resíduos sólidos grosseiros no exutório do canal; e e) tubulação afogada. Esses problemas foram registrados em fotografias, bem como foi realizado levantamento de

notícias que constatou f) alagamento na bacia e inundação no entorno do canal, conforme apresentado na Figura 4.

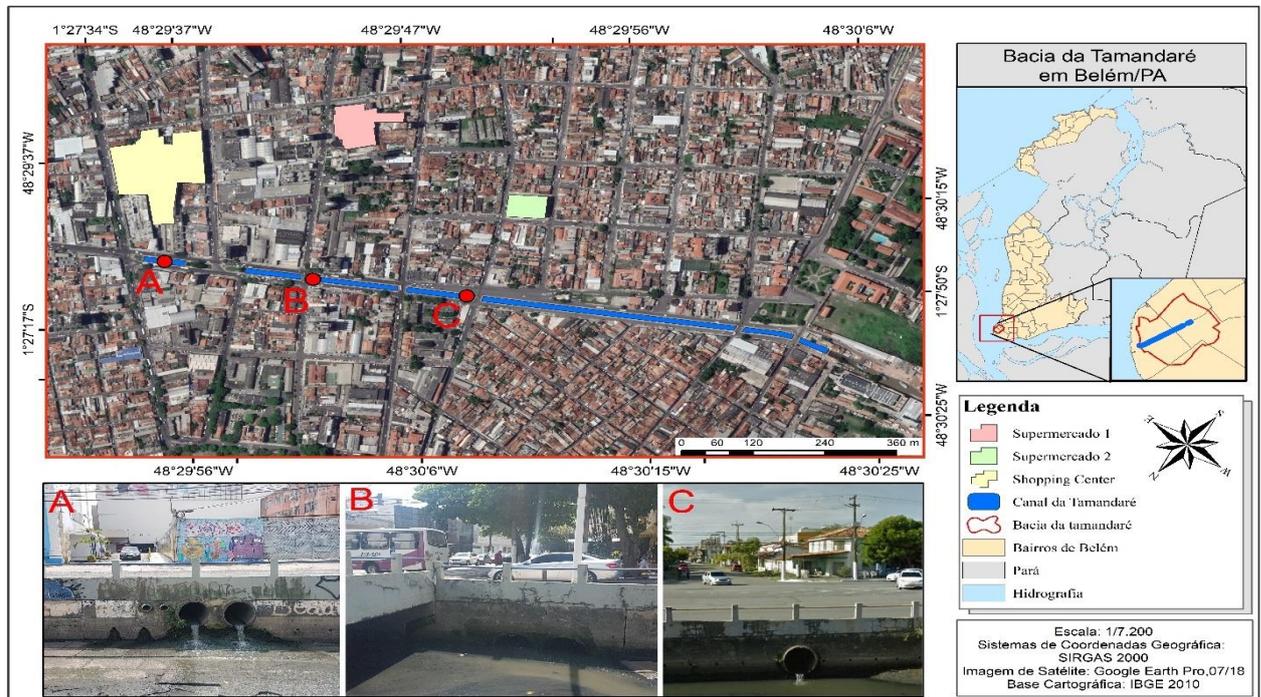
Figura 5 – Localização dos estabelecimentos comerciais na bacia e sua contribuição no canal.

É importante comentar que o canal da Tamandaré também é o destino final do esgoto gerado nos três maiores estabelecimentos comerciais na área da bacia da Tamandaré, no caso dois supermercados (um com área de 7.350 m² e o segundo de 2.787 m²) e um *shopping center* (área de 20.170 m²). Na Figura 5 são apresentados os maiores estabelecimentos comerciais e seu ponto de contribuição de efluente no canal da Tamandaré.

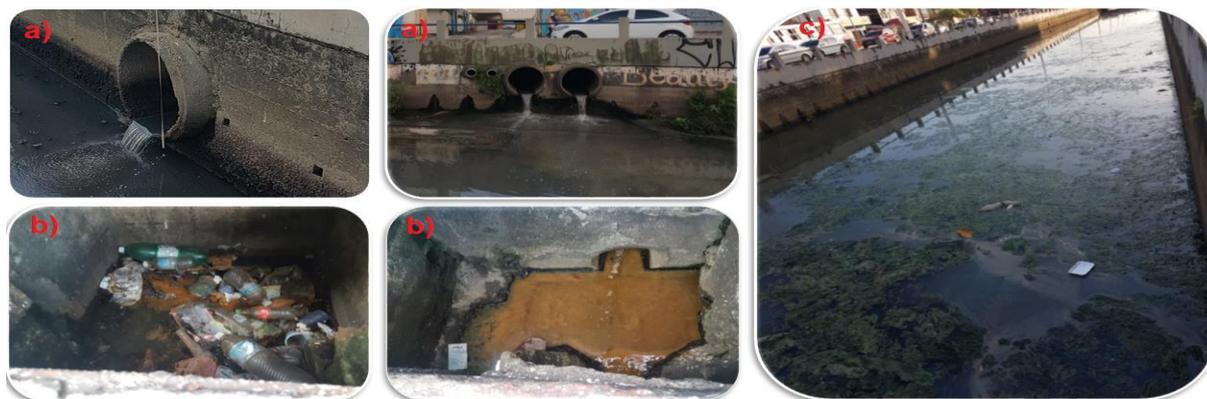
Figura 6 – Problemas no sistema de esgotamento sanitário da Bacia da Tamandaré.

Nas visitas técnicas, foram verificados os seguintes problemas relacionados com a deficiência da infraestrutura de esgotamento sanitário da bacia da Tamandaré: a) tubulação com despejo de efluente em período sem precipitação; b) esgoto sanitário em Boca de lobo; e c) Canal da Tamandaré com lodo de esgoto. Conforme demonstrado na Figura 6.

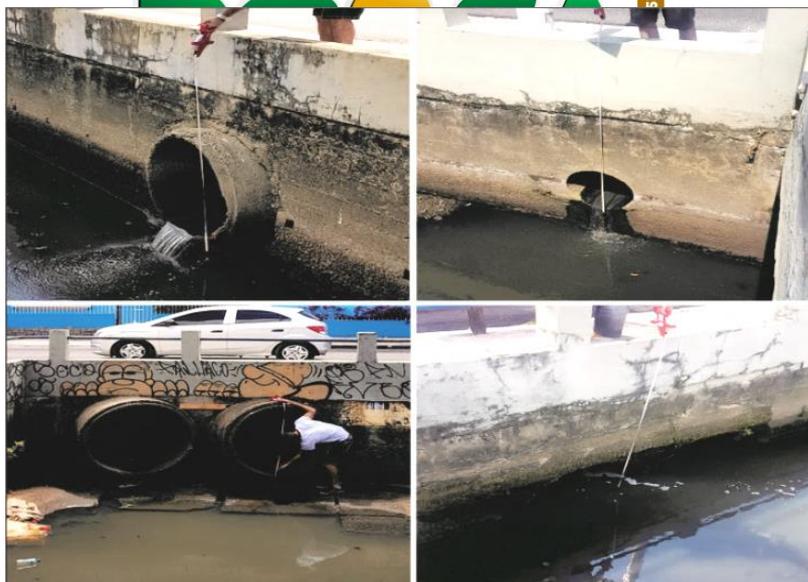
Figura 7 – Coleta de informações das tubulações.

Vale citar que essas inspeções foram realizadas sem a interferência das condições hidrológicas (precipitação e maré), ou seja, em dia de baixa precipitação (ausente durante todo o período da visita) e a maré baixa durante as três visitas realizadas. Na figura 7 são apresentadas fotografias da medição das dimensões dos coletores.

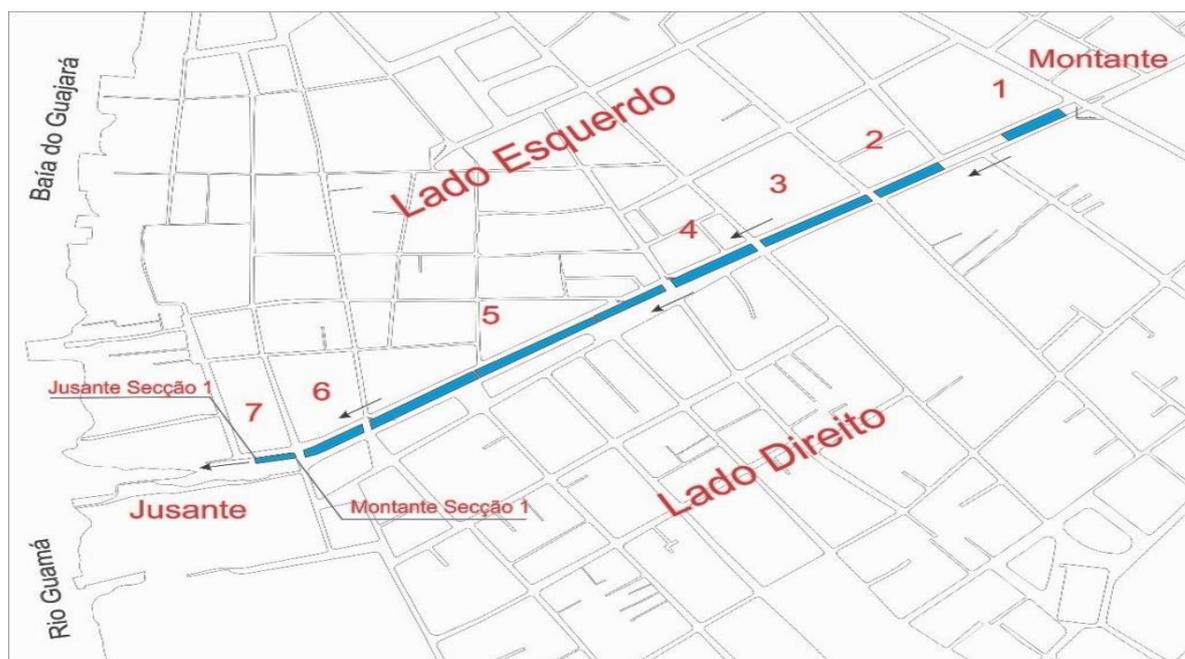
Figura 8 – Divisões dos trechos do canal.

Em seguida foram realizadas inspeções para coletar informações (nº de contribuições, diâmetro e ocorrência de contribuição) dos coletores que lançam esgoto no canal, para isso, o canal da Tamandaré foi dividido em 7 trechos, conforme representado na Figura 8.

Na observação do traçado da malha foi verificado que 12 vias de acesso chegam ao canal. Desse total, 7 vias (Travessa Padre Eutíquio, Travessa São Pedro, Travessa São Francisco, Avenida Dezesseis de Novembro, Rua Ângelo Custódio, Rua Dr. Malcher e Rua Doutor Assis) passam sobre a estrutura do canal e 5 vias (Rua Doutor Rodrigues Santos, Travessa Monte Alegre, Travessa Carlos Carvalho, Travessa Gurupá e Rua São Boa Ventura) finalizam no canal, margeado pela via que o nomeia, Avenida Almirante Tamandaré.

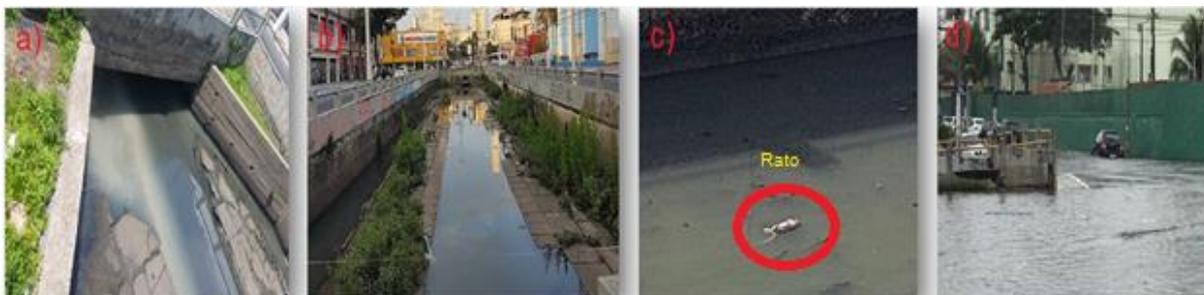
Figura 9 – Impactos gerados pelo lanamento de esgoto no canal

Pereira et al (2003) e Tavares (2017), comentam que a rede coletora de esgotamento sanitário dessa parte de Belém foi executada de forma isolada, sem a implantação dos coletores troncos de ligações, interceptores, estações elevatórias e emissários para lançamento dos efluentes no corpo receptor. Dessa forma, como comprovado nas outras etapas deste trabalho, ocorre todos os dias lançamento de esgoto no sistema de microdrenagem e no canal da bacia da Tamandaré. Essas ações inadequadas ocasionam problemas no sistema de drenagem urbana, como: a) Presença de esgoto; b) Vegetação e sedimentos do esgoto presentes no canal; c)

Contribui para a inundaç o do canal da Tamandar ; e d) Proliferaç o de doenas. Esses problemas s o evidenciados na figura 9:

O grande valor de esgoto n o tratado ou tratado apenas parcialmente despejado no canal da Tamandar  corresponde a 11,12% do volume  til do canal. Al m disso, os s lidos do esgoto sedimentam e ficam retidos no fundo do canal, com a mat ria org nica e os nutrientes favorecendo o crescimento de vegetao e de macr fitas.

O acr scimo de esgoto reduz o volume dispon vel para o escoamento de  guas pluviais, resultando em ac mulo indevido em ponto a montante (alagamento) da rede de microdrenagem e ou favorecendo o extravasamento do canal (inundao) pelo esgoto, sendo acentuado no per odo de chuva intensa e coincidindo com a mar  alta, o que frequentemente resulta em inundao no entorno do canal. Segundo relatos da equipe da SESAN apud Tavares (2017), respons vel pela manuteno das comportas, quando s o submetidas a mar s com cheias a partir de 3,6 m e ao mesmo tempo fortes chuvas, as comportas n o t m capacidade de suportar a fora da mar  e acabam cedendo, ocasionando o transbordamento do canal e, conseq entemente, a inundao das vias em seu entorno, acarretando em riscos para a populao.

Apesar da solução adequada ou ideal ser o encaminhamento do esgoto domiciliar e dos estabelecimentos comerciais para Estação de Tratamento de Esgoto (ETE), nos limites da bacia não é possível a implantação de uma ETE, em razão da bacia da Tamandaré apresentar um avançado grau de urbanização, além de conter áreas de grande importância histórica para o município de Belém, onde foi instituída a lei municipal nº 7.709/94 (Lei do Patrimônio Histórico), com finalidade de promover a conservação, o tombamento de imóveis e outros fins, tornando ainda mais difícil qualquer obras desse porte.

Um sistema coletivo e compacto, restringindo à pequenas áreas, poderiam ser implantados para tratar esse esgoto sem demandar de grande área e despejar diretamente na baía do Guajará, o efluente tratado. Ainda, outra alternativa, seria a criação de estações elevatórias que bombeariam esse esgoto para uma estação mais afastada em outras áreas da bacia ou em outras bacias adjacentes. Contudo, essas soluções apresentam elevado custo, se faz necessário, de maneira imediata, uma solução para esses problemas que afetam a estética do canal e a saúde de quem mora no entorno e quem transita diariamente.
