ANÁLISE DE RISCOS NA ATIVIDADE DE DESOBSTRUÇÃO DE REDES COLETORAS DE ESGOTO: UM ESTUDO DE CASO EM FLORIANÓPOLIS, SANTA CATARINA

RISK ANALYSIS IN THE ACTIVITY OF SEWAGE CLEARING: A CASE STUDY IN FLORIANÓPOLIS, SANTA CATARINA

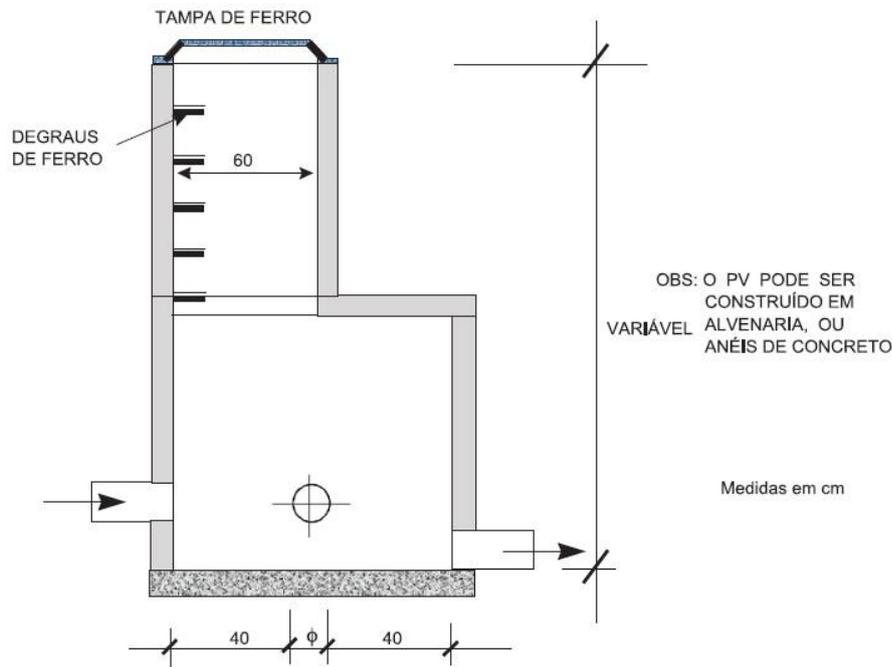
A alta quantidade de sólidos orgânicos e minerais no esgoto, em conjunto com a necessidade de condutos livres na rede coletora, justificam a instalação de dispositivos para redução de entupimentos na tubulação: são os chamados órgãos acessórios (TSUTIYA; SOBRINHO, 2011). No Brasil, o órgão acessório mais recorrente é o Poço de Visita (PV), uma câmara visitável que possibilita o acesso de pessoas e equipamentos para execução da limpeza e da manutenção da rede através de uma abertura em sua parte superior (ABNT, 1986b; TSUTIYA; SOBRINHO, 2011). A Figura 1 exhibe o corte esquemático de um PV, em que são destacadas a tampa e os degraus, que possibilitam o acesso de uma pessoa, e as medidas usuais da estrutura em centímetros.

Figura 1 - Corte esquemático de um Poço de Visita

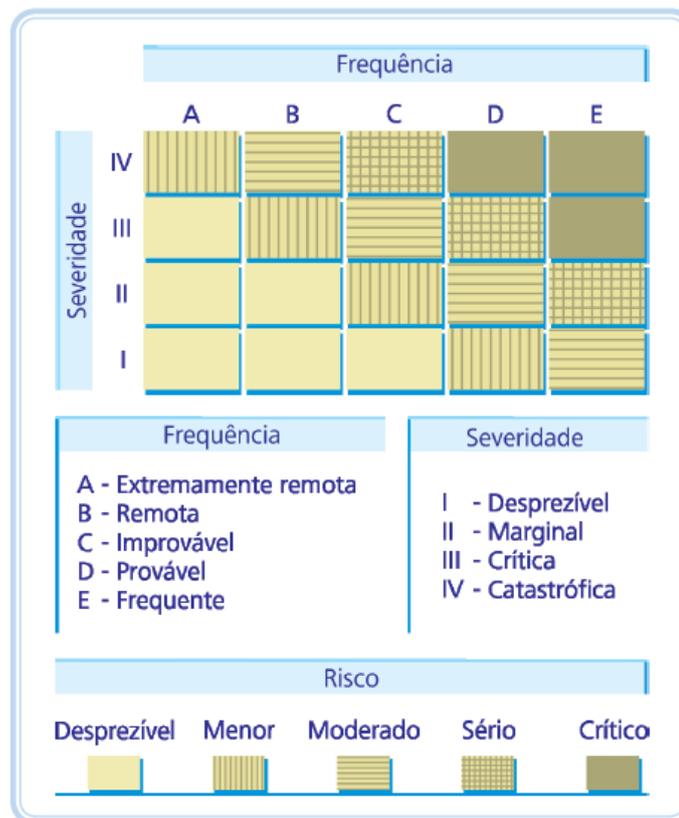
- **Grau:** o índice qualitativo do grau de um risco. O seu valor é obtido pelo cruzamento da classe de frequência com a classe de severidade, como ilustra a Figura 2.

Figura 2 - Matriz qualitativa do grau dos riscos da APR

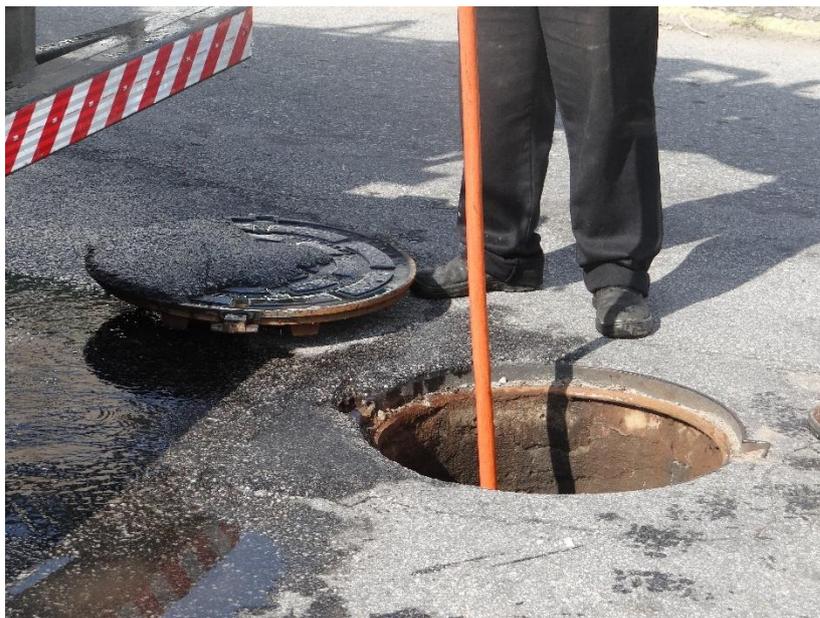
O poço de visita vistoriado esteve aberto e sem proteção durante toda a frente de trabalho, inclusive antes da operação efetivamente iniciar, em ambas as inspeções. Devido ao diâmetro do PV ser superior ao do corpo humano e à intensa movimentação dos funcionários no local, considerou-se a situação como perigosa. A Figura 3 demonstra a situação durante a primeira inspeção.

Figura 3 - Poço de visita desprotegido durante a primeira inspeção

O risco de **quedas**, decorrentes do perigo do poço de visita desprotegido, possui um grau moderado devido à sua frequência estimada como D (provável) e severidade estimada como II (marginal). Para esse risco, foi sugerida apenas uma medida preventiva: que a abertura do PV ocorra apenas no momento da descida, diminuindo a probabilidade de queda durante a jornada de trabalho.

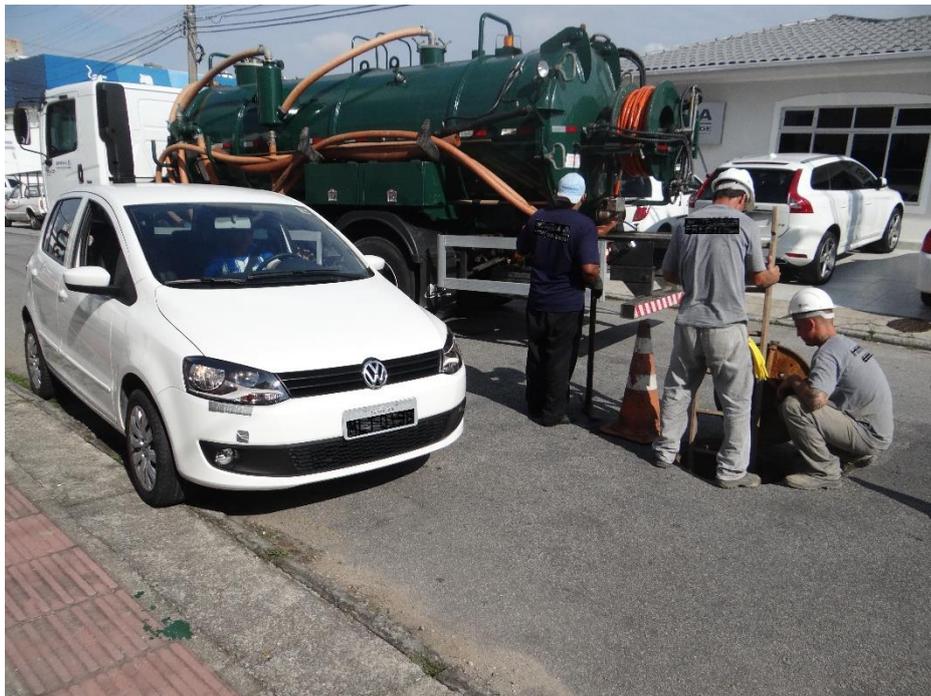
O tráfego intenso de carros durante a operação representa uma situação perigosa para funcionários, motoristas e transeuntes. A situação é ainda mais delicada no caso de uma via estreita, como é a Rua Juscelino Kubistchek, onde foi realizada a inspeção do dia 26 de abril. Nesses casos, os carros transitam parcialmente por cima das calçadas e, ao mesmo tempo, estão muito próximos da equipe de trabalho. A Figura 4 demonstra a situação descrita.

Figura 4 – Tráfego intenso na via de trabalho durante a primeira inspeção

O risco de **colisões e atropelamentos**, resultante do trabalho em vias com tráfego intenso, possui frequência atribuída como D (provável) e severidade como III (crítico). Portanto, é um risco de grau sério. Visando a prevenção e a correção desse risco, sugere-se as seguintes medidas: ampliação da sinalização viária, com maior intensidade e visibilidade; e separação de espaço reservado para os pedestres transitarem em segurança nas calçadas, visto que, em vias estreitas, os carros podem vir a trafegar por cima desse espaço.

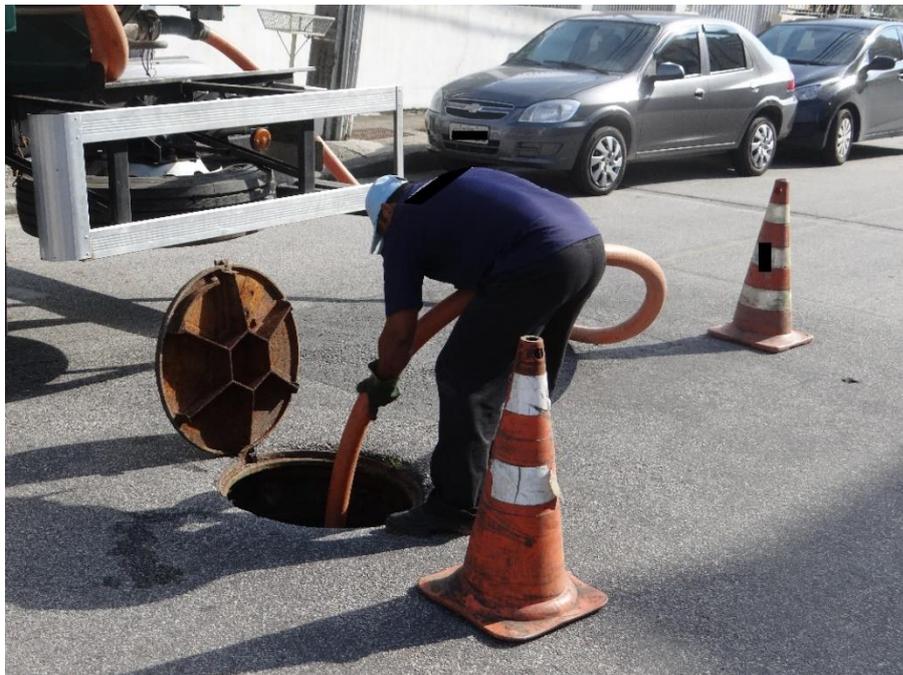
Nas duas inspeções, notou-se a dificuldade dos funcionários no manuseio da mangueira de hidrovácuo, uma atividade bastante recorrente dentro da rotina de trabalho de desobstrução de redes de esgoto. A Figura 5 exhibe essa situação durante a inspeção de 26 de abril.

Figura 5 – Manuseio da mangueira de hidrovácuo durante a primeira inspeção

As dificuldades no manuseio da mangueira de hidrovácuo geram o risco da **postura inadequada**, o único risco ergonômico identificado na função. Com frequência estimada como E (frequente) e severidade como II (marginal), tem-se um risco de grau sério. São sugeridas como medidas preventivas e corretivas: realização de treinamentos sobre a importância de uma boa postura no trabalho; aulas e ensinamentos de ginástica laboral; pausas constantes na jornada de trabalho; e rodízio dos funcionários presentes no manuseio da mangueira.

Para o risco da **perda de controle da mangueira**, reflexo das dificuldades no manuseio da mesma, foram atribuídas frequência E (frequente) e severidade II (marginal), o que resulta em um risco de grau sério. As medidas preventivas e corretivas propostas para esse risco são: treinamento de melhores práticas, para a operação da mangueira com maior segurança; e troca da mangueira por uma mais estável, se houver disponibilidade no mercado.
