## ANÁLISE DO SISTEMA DE DRENAGEM URBANA DO BAIRRO NOVA REPÚBLICA NO MUNICÍPIO DE SANTARÉM – PARÁ

ANALYSIS OF THE URBAN DRAINAGE SYSTEM OF THE NOVA REPÚBLICA NEIGHBORHOOD IN THE CITY OF SANTARÉM – PARÁ

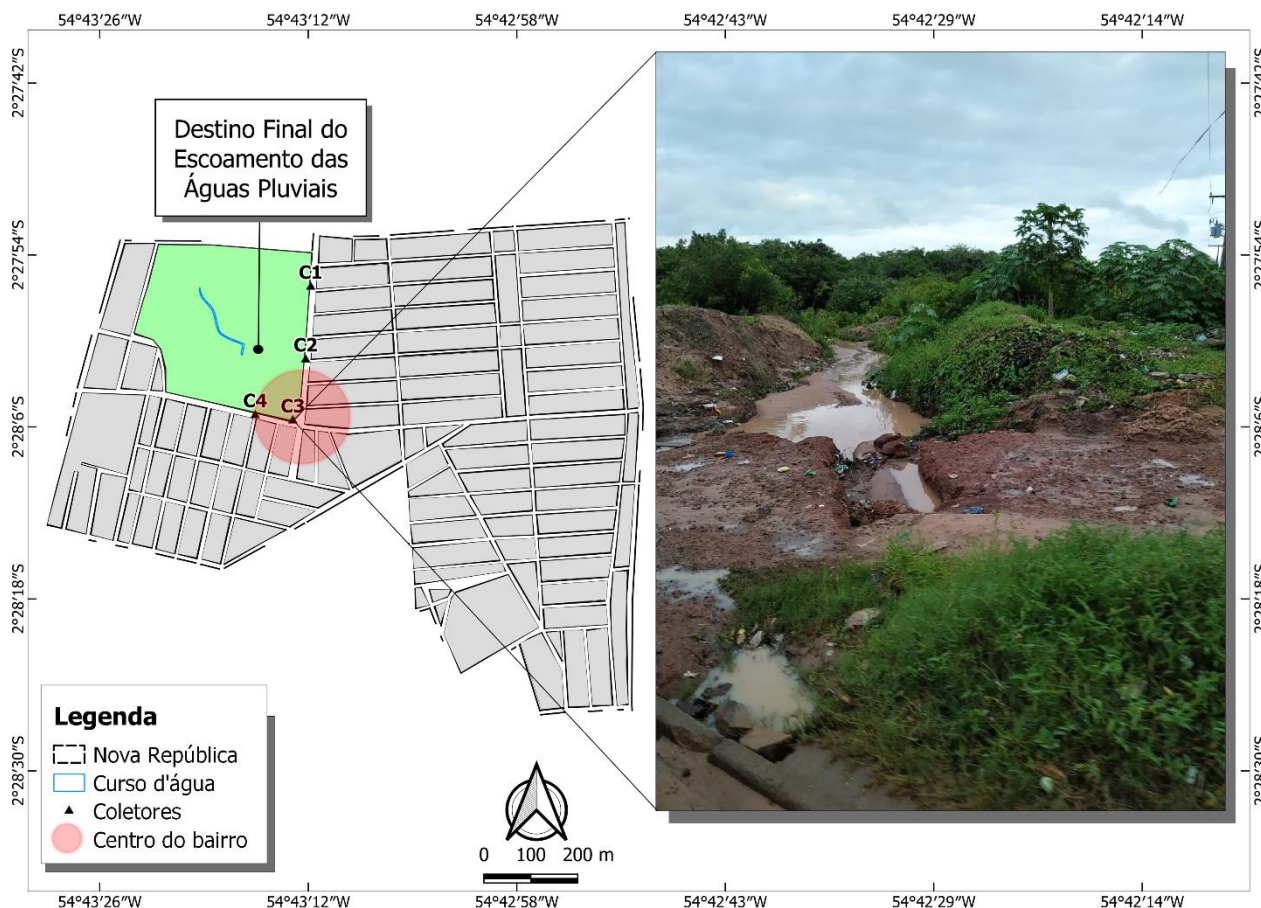
Figura 4

Através da análise do mapa topográfico da área e das visitas realizadas em campo observou-se que o relevo da área promove o escoamento da água pluvial em direção a região central do centro do bairro. Os coletores primários e secundários do sistema se conectam a três coletores centrais que escoam a água pluvial para um ponto de lançamento que se localiza em uma área com cobertura vegetal natural servindo de bacia de contenção para escoamento pluvial dos setores A, B e C (Figura 4).

Destino do escoamento superficial do bairro Nova República, Santarém – PA.

Como pode se observar a área de lançamento do escoamento pluvial está degradada, com curso d'água assoreado, margens com erosão e presença de resíduos sólidos carreados pelas enxurradas e pelo descarte inadequado dos resíduos sólidos. De acordo com Araujo et al. (2005), a erosão é intensificada nas áreas urbanas por apresentarem maior grau de impermeabilização, e consequentemente a redução da infiltração, a diminuição do tempo necessário para que o escoamento superficial alcance o curso d'água e o aumento da frequência e magnitude dos alagamentos. Além disso, a impermeabilização promove a redução no fluxo dos cursos d'água, durante períodos prolongados de seca, devido ao nível reduzido da infiltração na bacia hidrográfica (Tucci, 1997). Por outro lado, no período chuvoso a velocidade é maior assim como o volume do escoamento superficial, devido aos efeitos combinados de maiores picos de descarga, rápido tempo de concentração e superfícies hidráulicas mais lisas, que ocorrem como resultado do desenvolvimento urbano (Targa et al., 2012).

A topografia da área do bairro Nova República contribui para os processos erosivos, sendo que não existem dissipadores de energia das águas no sistema de drenagem. O processo erosivo somado ao carreamento de partículas pelo escoamento superficial leva a ocorrência do assoreamento do curso d'água presente na área natural que serve como bacia de contenção.

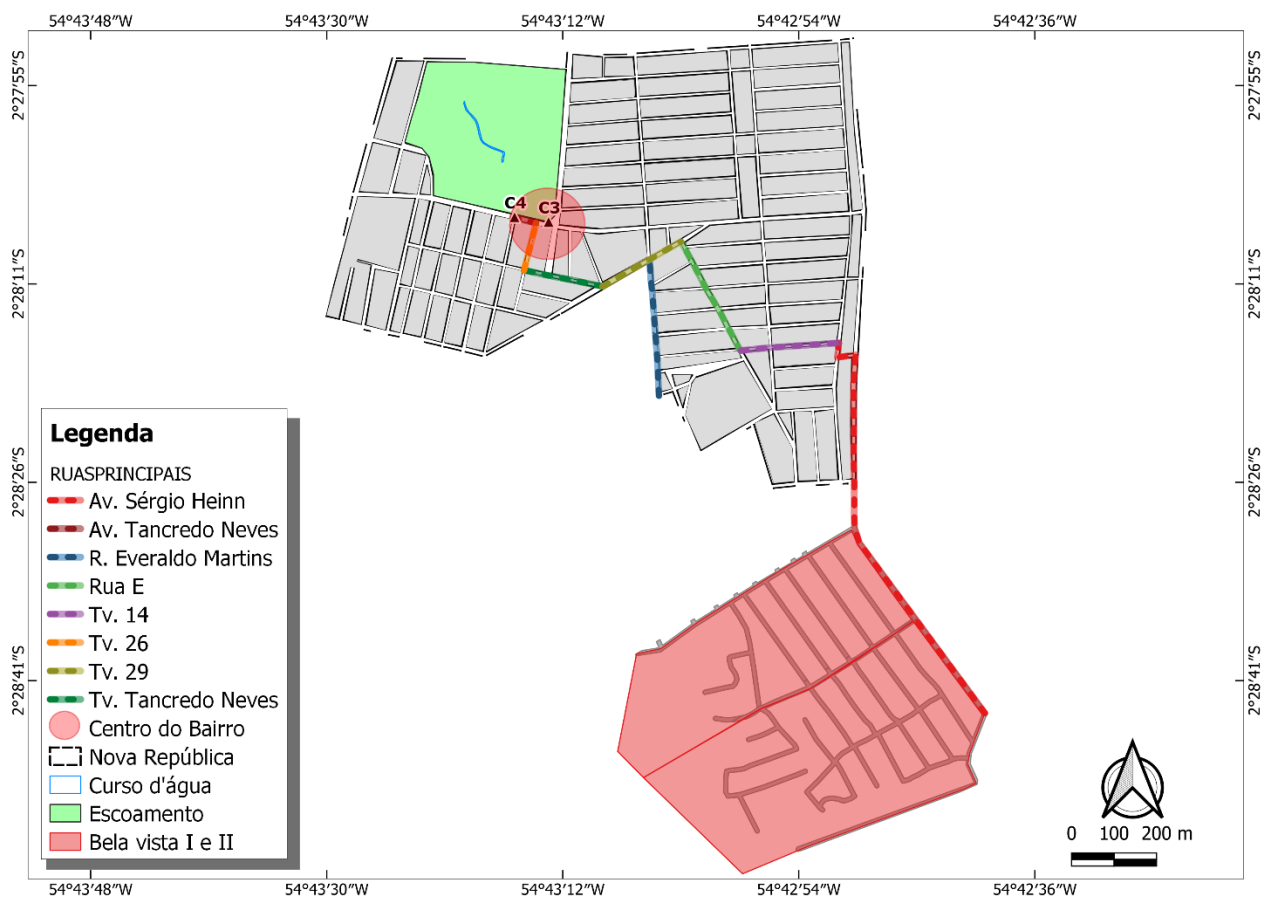
Figura 5

A partir das visitas de campo foi possível identificar as travessas, ruas e avenidas no bairro que sofrem com as fortes enxurradas (Figura 5) e os principais pontos críticos de alagamentos (Figura 6). As travessas e ruas mais afetadas estão localizadas no centro do bairro devido sua condição topográfica que facilita escoamento superficial para esses pontos.

Na delimitação da área de estudo (Setores B e C) somente Av. Tancredo Neves, Rua E, Tv. 29, são pavimentadas, a Av. Segion Henn (perímetro da Av. Tancredo Neves até a Travessa 14), R. Everaldo Martins, Travessa. 14, Travessa. 26 e Travessa Tancredo Neves não possuem camada asfáltica.

Localização das principais vias no Bairro Nova República que sofrem com enxurradas.
