## ABRIGO TEMPORÁRIO PARA REFUGIADOS VENEZUELANOS INDÍGENAS EM BOA VISTA, RORAIMA

Neste artigo é apresentado um estudo de caso, realizado em agosto de 2018, em um abrigo temporário instalado na cidade de Boa Vista, Roraima, para assistência aos refugiados venezuelanos indígenas. O objetivo do estudo é analisar aspectos gerais do abrigo e avaliar suas características físico-espaciais e funcionais, principais serviços, instalações e infraestrutura, destacando seus aspectos mais relevantes e particularidades com relação aos outros abrigos instalados na cidade. A metodologia aplicada utiliza a estratégia de estudo de caso exploratório com uma abordagem qualitativa, fazendo uma análise comparativa entre os dados coletados durante a pesquisa de campo e as categorias de análise identificadas pela técnica de análise de conteúdo na literatura de referência. Os resultados evidenciam a importância de um planejamento prévio de abrigos temporários, considerando situações de superlotação, em que seja necessário fornecer não apenas mais alojamentos, mas também expandir a infraestrutura e as instalações de apoio existentes no local. Por fim, destaca-se a necessidade de se considerarem os aspectos

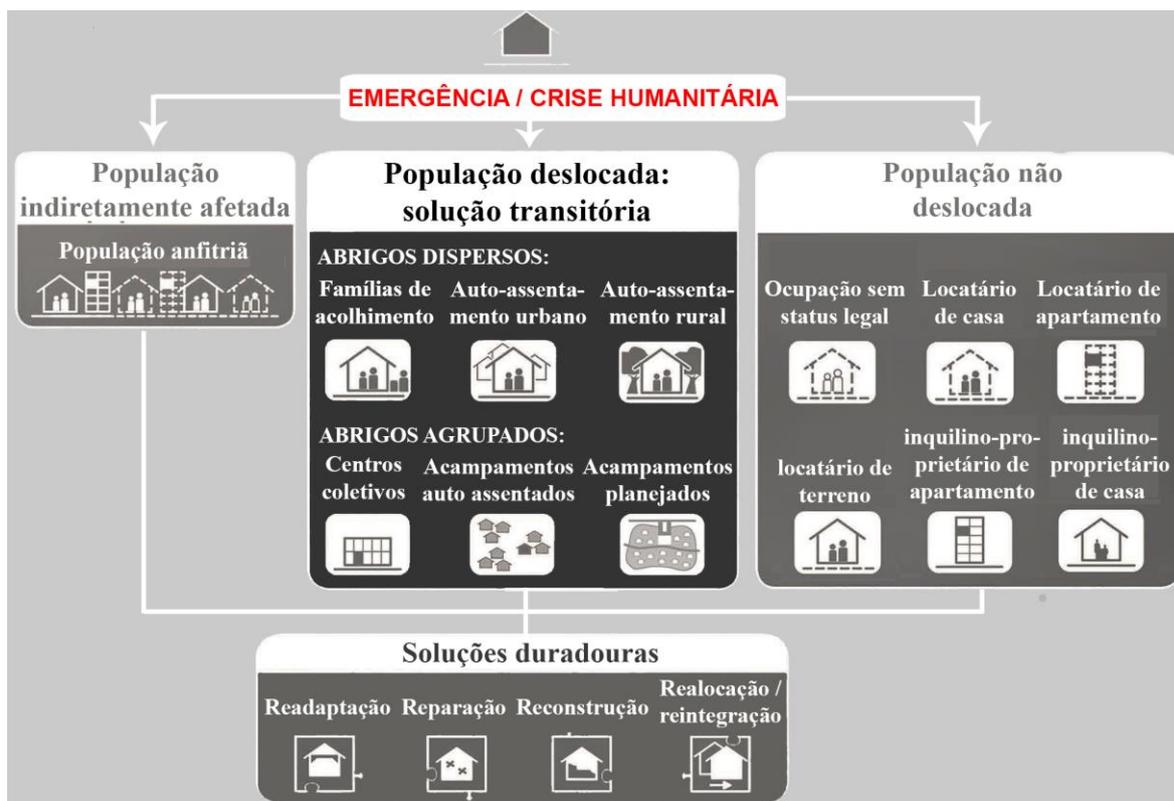
Figura 1 - Opções de abrigo temporário

Neste estudo o enfoque está nos abrigos temporários, que segundo a SEDEC / RJ (2006), podem ser: abrigos temporários em instalações fixas ou móveis. O primeiro é constituído por edificações públicas ou privadas adaptadas para abrigar temporariamente a população. Alguns exemplos são escolas, ginásios, clubes, hotéis, quartéis, entre outros. O segundo (móveis) refere-se a alojamentos, como barracas, casas pré-fabricadas etc. Estas unidades geralmente são locadas em áreas pré-determinadas, como campos de futebol, quadras poliesportivas sem cobertura fixa, descampados horizontais, entre outros. Por outro lado, grande parte da literatura internacional categoriza as diversas alternativas de abrigo temporário em seis tipos, apresentados na Figura 1 (CORSELLIS e VITALE, 2005, 2008 e 2010; WORLD BANK, 2010; SPHERE ASSOCIATION, 2018).

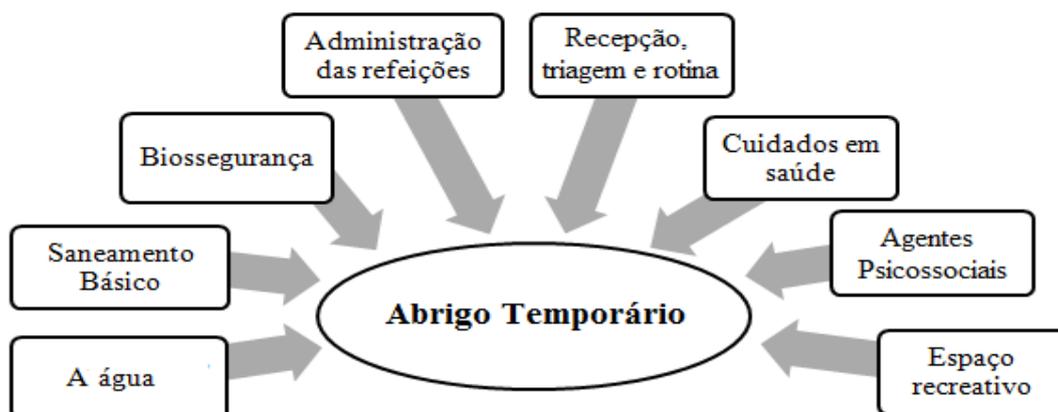
Figura 2 - Serviços e infraestruturas para abrigos temporários.

Para que os abrigos temporários funcionem de maneira adequada são necessários diversos serviços e infraestruturas, que, no Brasil, estão detalhados no manual da SEDEC / RJ (2006), conforme ilustrado na Figura 2.

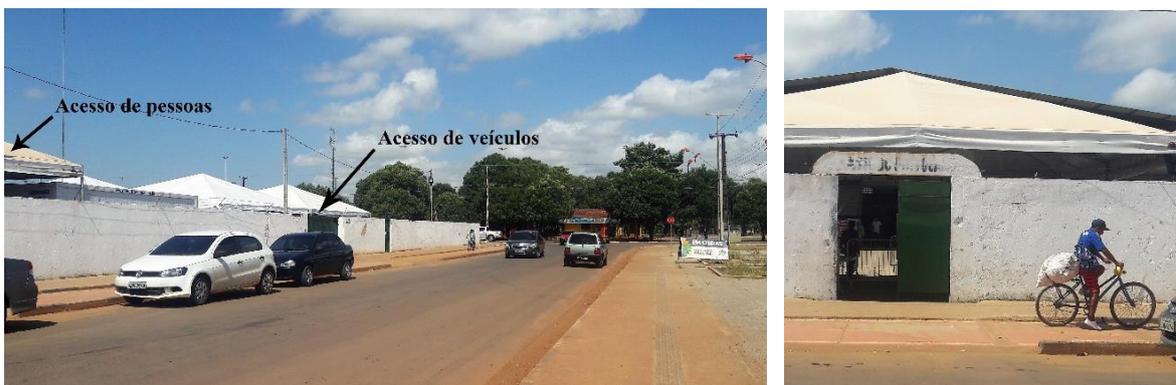
Figura 5 - a) Rua de acesso ao abrigo e b) Portão de acesso de pedestres

Nas Figuras 5a e 5b é possível visualizar o acesso ao local, que é feito por uma via pavimentada de mão dupla, em boas condições de uso e dispõe de uma ciclovia.

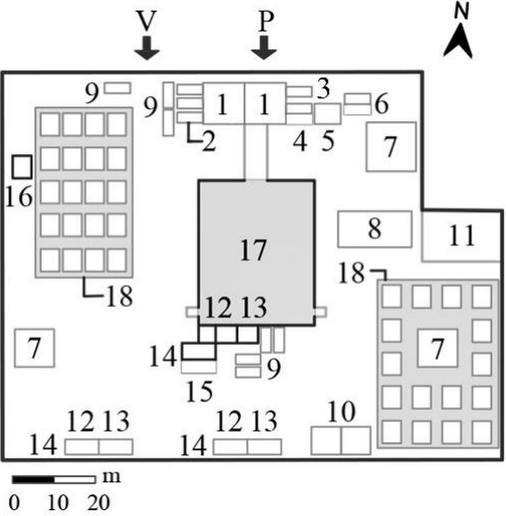
Quadro 3 - Leiaute do abrigo, suas instalações, infraestrutura e alojamentos

No Quadro 3 podem ser observados o leiaute do abrigo temporário Pintolândia e a descrição de suas instalações, infraestrutura e alojamentos. Na Figura 6

<p>V: Acesso de veículos. P: Acesso de pedestres. IS*: Instalações Sanitárias.</p> <p>Área do terreno: ± 12.185 m<sup>2</sup>. Área coberta (agosto 2018): 3,1 m<sup>2</sup> por pessoa (ACNUR, 2018).</p>	<p><b>1) Recepção, triagem e área de espera:</b> área aberta e coberta com duas tendas piramidais de 100 m<sup>2</sup> cada (total 200 m<sup>2</sup>).</p> <p><b>2) Alojamento do Exército e escritórios de ONGs:</b> em três contêineres de 20' (14,5 m<sup>2</sup> cada).</p> <p><b>3) Escritório do Exército:</b> em 1 contêiner de 20'.</p> <p><b>4) Unidade de saúde:</b> em um contêiner de 20'.</p> <p><b>5) Área artesanato:</b> em uma barraca de ± 25 m<sup>2</sup>.</p> <p><b>6) Espaço educacional:</b> em um contêiner de 20'.</p> <p><b>7) Área comunitária:</b> espaços abertos e cobertos por tendas piramidais distribuídas pelo terreno (± 100 m<sup>2</sup> cada).</p> <p><b>8) Campo de futebol de areia:</b> em área aberta (± 250 m<sup>2</sup>).</p> <p><b>9) Depósitos:</b> 7 contêineres de 20' distribuídos pelo abrigo. Usados para pertences dos residentes e materiais do Exército e ONGs.</p> <p><b>10) Cozinha coletiva:</b> espaço aberto, coberto por 2 tendas piramidais e brita no piso (total 200 m<sup>2</sup>).</p> <p><b>11) Horta comunitária:</b> espaço delimitado por grade (± 200 m<sup>2</sup>).</p> <p><b>12) IS* feminino:</b> em edificações de alvenaria localizadas dentro e fora do ginásio. 6 vasos sanitários e 6 chuveiros.</p> <p><b>13) IS* masculino:</b> em edificações de alvenaria localizadas dentro e fora do ginásio. 6 vasos sanitários e 6 chuveiros.</p> <p><b>14) Lavanderia:</b> espaços abertos com tanques.</p> <p><b>15) Área de distribuição:</b> de alimentos e itens não alimentícios.</p> <p><b>16) IS* administração (uso misto):</b> em edificação de alvenaria.</p> <p><b>17) Redário coletivo em ginásio (±1.250m<sup>2</sup>):</b> estrutura metálica</p> <p><b>18) Barracas da Defesa Civil na área externa:</b> dimensões de 6,5 m por 4,5 m (29,25 m<sup>2</sup>) para ± 10 pessoas (2 famílias).</p>

Indicadores mínimos	<ul style="list-style-type: none"> <li>- <b>Área coberta:</b> 3,1 m<sup>2</sup> / pessoa - inferior ao indicado pela SEDEC / RJ (2006) de 4 m<sup>2</sup> / pessoa. Algumas barracas não respeitam a distância mínima de 3 m.</li> <li>- <b>Área de cozinha e refeitório:</b> a área de cocção possui 200 m<sup>2</sup>, sendo bastante superior aos 45 m<sup>2</sup> indicados pela SEDEC / RJ (2006). Não tem espaço delimitado de refeitório.</li> <li>- <b>Área do setor de triagem:</b> a área de recepção, triagem e espera é de 200 m<sup>2</sup>, sendo bastante superior aos 25 m<sup>2</sup> indicados pela SEDEC / RJ(2006).</li> <li>- <b>Instalações sanitárias:</b> 1 vaso sanitário e 1 chuveiro / 63 pessoas – muito inferior ao indicado pela SEDEC / RJ (2006) de 1 vaso sanitário / 20 pessoas e 1 chuveiro / 25 pessoas.</li> <li>- <b>Área de serviço:</b> 1 tanque / 189 pessoas - inferior ao indicado pela SEDEC / RJ (2006) de 1 tanque / 40 pessoas.</li> <li>- <b>Área recreativa: 0,83 m<sup>2</sup> / criança</b> - inferior a 1,5 m<sup>2</sup> / criança indicado pela SEDEC / RJ (2006).</li> </ul>

Com base no Quadro 4, é possível verificar que um dos maiores problemas do abrigo temporário Pintolândia, em agosto de 2018, estava relacionado com a sua superlotação. Foram adicionadas diversas barracas externas para alojar o número excedente de pessoas, cujo incremento não foi acompanhado por mais infraestrutura, principalmente de instalações sanitárias, área de serviço e locais para atendimento de saúde e atividades educacionais. Além disso, observou-se que o abrigo carece de áreas arborizadas que forneçam sombra, essenciais em locais de clima quente como Boa Vista, pois amenizam o calor e melhoram a qualidade do espaço. Verificou-se também a necessidade de alguns espaços que não estavam previstos nos documentos analisados na revisão de literatura, como uma área para bicicletário próxima do acesso principal e um espaço delimitado de fumódromo, distante dos alojamentos. Cabe destacar que, por questões de segurança, é importante que as instalações sanitárias sejam separadas para homens e mulheres, e que estejam em local iluminado e com boa visibilidade. Quanto à lavagem de roupas observou-se a importância de um espaço maior de lavanderia e de uma área grande para estender as roupas.

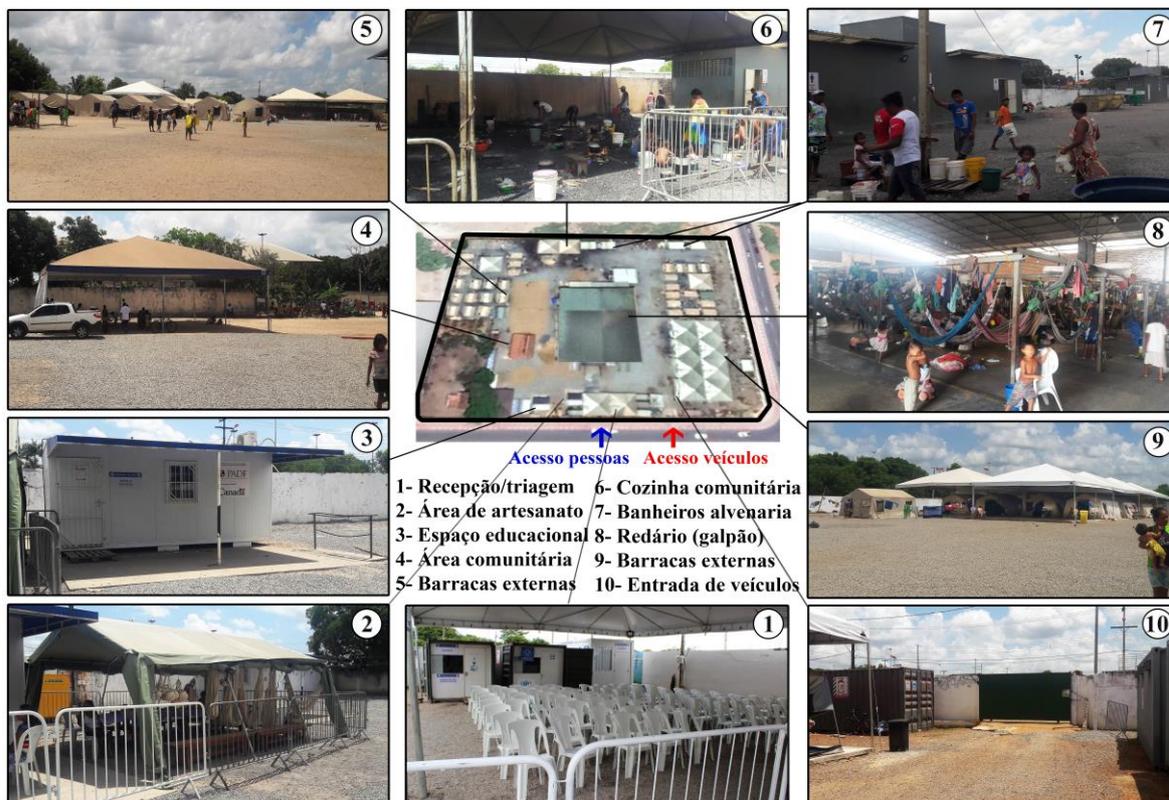
Figura 6 - Localização das instalações no abrigo temporário

apresenta-se uma vista aérea de agosto de 2018 e algumas imagens ilustrando os espaços, instalações e infraestrutura do local.

Descrição dos resultados
Serviços e infraestrutura do abrigo	<ul style="list-style-type: none"> <li>- <b>Abastecimento de água e saneamento básico:</b> realizados pela Companhia de Águas e Esgotos de Roraima e Forças Armadas. A remoção dos resíduos sólidos é feita 5 vezes por semana. Observou-se diversos problemas relacionados à higiene, principalmente dos banheiros devido à falta de cuidado dos residentes e ao número insuficiente de instalações sanitárias.</li> <li>- <b>Administração das refeições:</b> a preparação das refeições é feita pelos próprios indígenas em uma área coletiva coberta por tendas piramidais. A cocção dos alimentos é feita no chão (sobre a brita), com o uso de lenha coletada por eles. Alguns alimentos são coletados na horta comunitária instalada no abrigo, mas a maior parte deles são fornecidos pelas Forças Armadas.</li> <li>- <b>Recepção e triagem:</b> espaço coberto com duas tendas piramidais, localizado no acesso de pedestres, com diversas cadeiras, utilizado também como área de espera.</li> <li>- <b>Cuidados com saúde e biossegurança:</b> o atendimento médico é feito semanalmente por clínicos-gerais das Forças Armadas em um contêiner 20' instalado no abrigo e, em situações mais graves, os pacientes são encaminhados para hospitais. Observou-se que o local para atendimento de saúde é muito pequeno para a demanda.</li> <li>- <b>Atenção psicossocial:</b> durante a realização do estudo de caso não foram identificadas instalações e serviços voltados à atenção psicossocial neste abrigo temporário.</li> <li>- <b>Espaço recreativo:</b> o campo de futebol de areia é muito utilizado devido a presença de diversas crianças no abrigo. No entanto, falta um ambiente mais protegido para atividades não-esportivas e que possa ser utilizado também em condições climáticas adversas.</li> </ul>

Características físico-espaciais do abrigo	<ul style="list-style-type: none"> <li>- <b>Localização na cidade:</b> o abrigo está localizado a 7 km do centro da cidade, com fácil acesso a pé, de bicicleta ou com transporte público.</li> <li>- <b>Acesso ao local:</b> o acesso ao local é bem iluminado e é feito por uma via pavimentada, de mão dupla, em boas condições de uso, dispondo de uma ciclovia.</li> <li>- <b>Leiaute:</b> as instalações de recepção e triagem, administração e atendimento de saúde concentram-se próximo ao acesso de pedestres. Próximo ao acesso de veículos estão posicionados depósitos e as lixeiras, para facilitar a remoção dos resíduos sólidos.</li> <li>- <b>Principais instalações:</b> a maior parte das instalações (área de recepção e triagem, escritórios, alojamento das Forças Armadas, depósitos, espaços comunitários cobertos, unidade de saúde, espaço educacional, área de artesanato, área de cocção e de distribuição) são estruturas semipermanentes como contêineres ou tendas. Apenas as instalações sanitárias estão dispostas em edificações de alvenaria pré-existentes.</li> <li>- <b>Alojamentos:</b> dispostos em uma área de redário (dentro do ginásio) e barracas (área externa). O uso de redário como alojamento principal se deve a questões culturais.</li> <li>- <b>Acessibilidade universal:</b> apesar de existirem no local pessoas com necessidades especiais, não havia instalações adaptadas. A brita colocada acima do solo para auxiliar na drenagem do local acaba sendo um empecilho na circulação de cadeirantes.</li> <li>- <b>Área para expansão:</b> inicialmente foi instalada uma área de redário no interior do ginásio para alojamento. Devido a necessidade de expansão do número de residentes foram adicionadas posteriormente barracas da defesa civil na área externa.</li> <li>- <b>Segurança e proteção:</b> o abrigo encontra-se cercado por muro e, para segurança, têm uma única entrada de pedestres, que é controlada 24 horas pelas Forças Armadas.</li> </ul>
